RELATÓRIO DE AVALIAÇÃO

Seção de Saúde e Segurança do Trabalhador (SESST)

**CENTRO FEDERAL DE EDUCAÇÃO TECNOLÓGICA CELSO SUCKOW DA
FONSECA – CEFET/RJ**

Projeto de Auditoria: Segurança contra incêndio e pânico

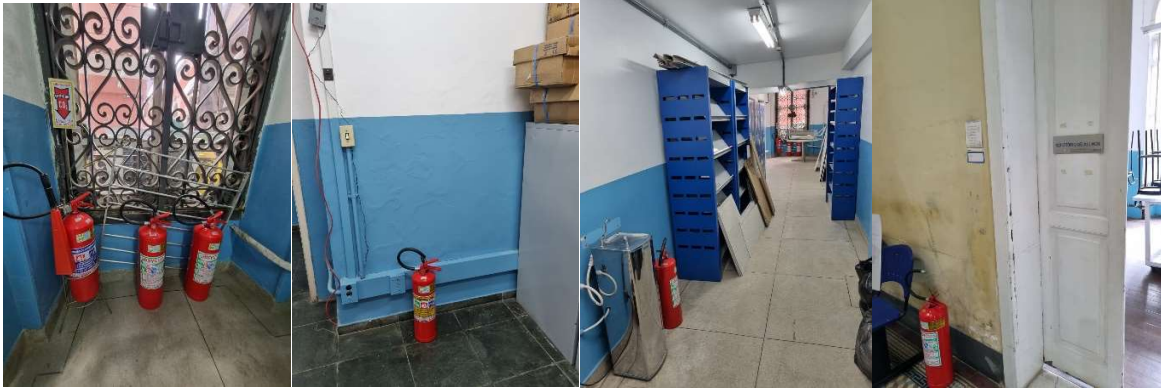
Figura 4 – O extintor não se encontra instalado corretamente

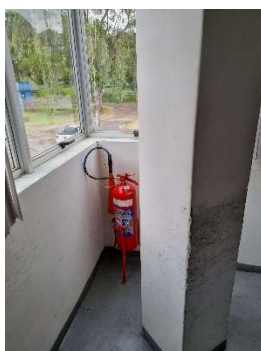
Figura 7- O acesso ao extintor está obstruído e sem sinalização

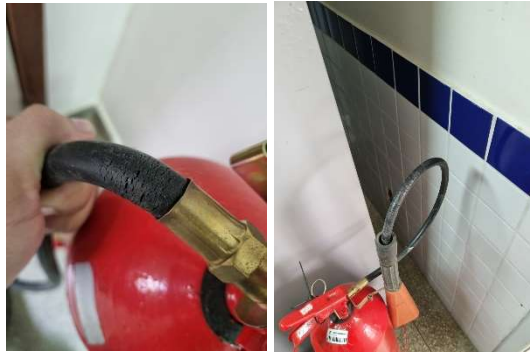
Figura 8 - A mangueira apresenta rachaduras ou perfurações

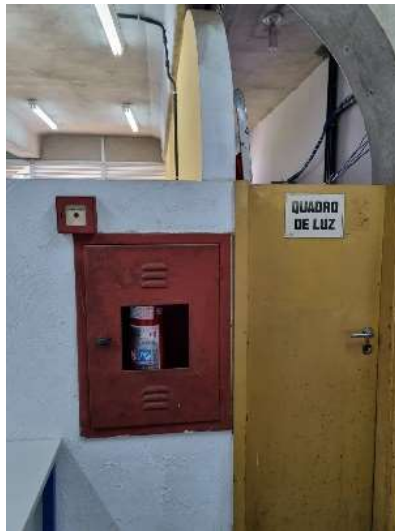
Figura 9 - - O extintor está alocado na caixa de mangueira de incêndio

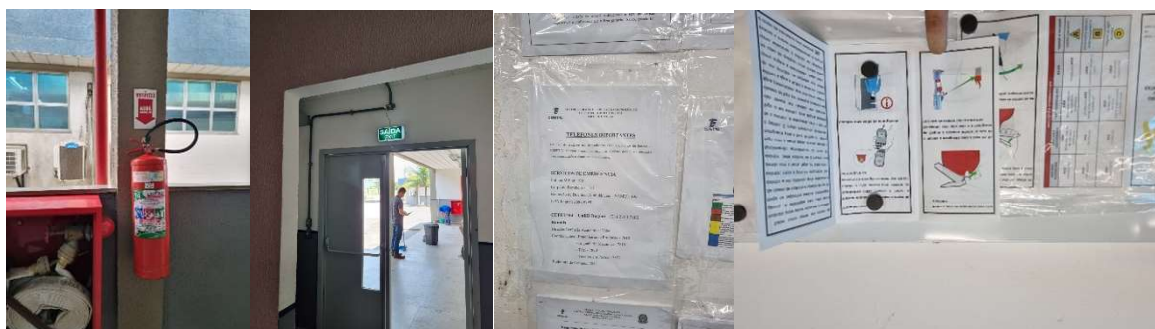
Cabe ressaltar as boas práticas realizadas no campus, a maioria dos laboratórios contém portas corta-fogo, mapa de riscos, guia de orientação em casos de incêndio e regulamento de utilização para utilização dos laboratórios.

Figura 10 – Boas práticas relativas a prevenção de incêndio e pânico

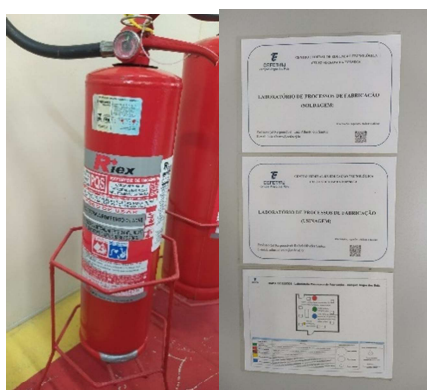
Os 42 extintores encontram-se com os prazos de recarga e reteste dentro da validade. Salienta-se a iniciativa do *campus* em desenvolver o suporte de piso para extintor para equipamentos do campus.

Figura 11- – Boas práticas relativas à prevenção de incêndio e pânico

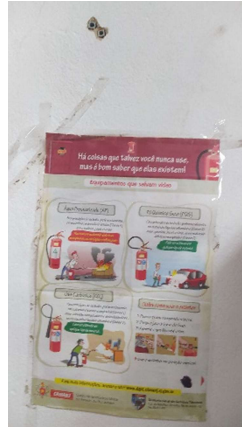
Figura 18- Boas práticas relativas a prevenção de incêndio e pânico

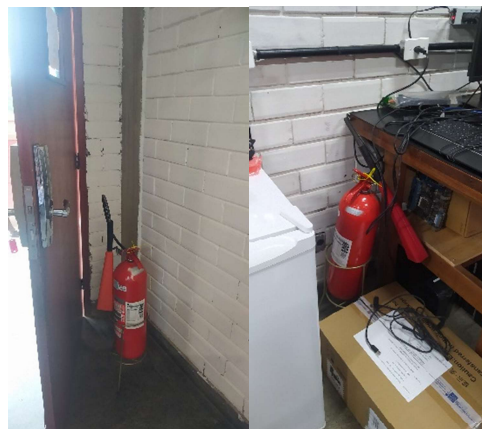
Analisando o ambiente, a maioria dos extintores encontra-se com acesso desobstruído (70,67%) e visível (62,67%) e se encontravam corretamente instalado (96%). Em termos de sinalização, observou-se que não há indicação para saída em caso de incêndio e também que não há placas indicando o tipo de extintor a ser utilizado em 98,67% dos extintores inspecionados. Destaca-se ainda no quesito ambiental que muitos extintores se encontravam atrás das portas e nas salas e laboratórios.

Figura 19- O acesso ao extintor está obstruído e sem sinalização

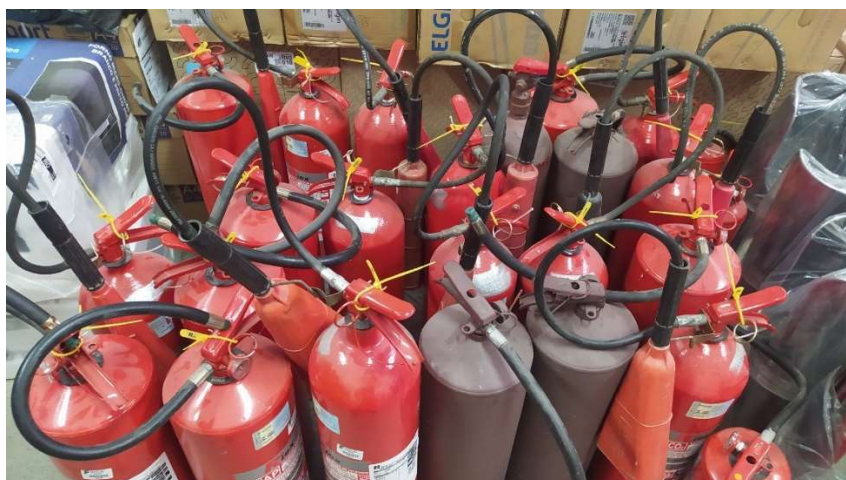
No almoxarifado encontravam-se 20 extintores lacrados para serem utilizados no prédio novo – 3 unidades de PQS de 4 kg, 11 unidades CO2 de 6 kg e 6 unidades de AP 10 litros. Além de 7 unidades de CO2 de 6kg, sendo 4 condenados e 7 mangueiras condenadas.

Figura 20 – extintores lacrados para serem utilizados no prédio novo
