# RELATÓRIO DE AVALIAÇÃO

Prefeitura e GERACs de Nova Iguaçu, Nova Friburgo e Itaguaí

**CENTRO FEDERAL DE EDUCAÇÃO TECNOLÓGICA CELSO SUCKOW DA  
FONSECA – CEFET/RJ**

Projeto de Auditoria: **Acessibilidade a prédios por pessoas com deficiência**

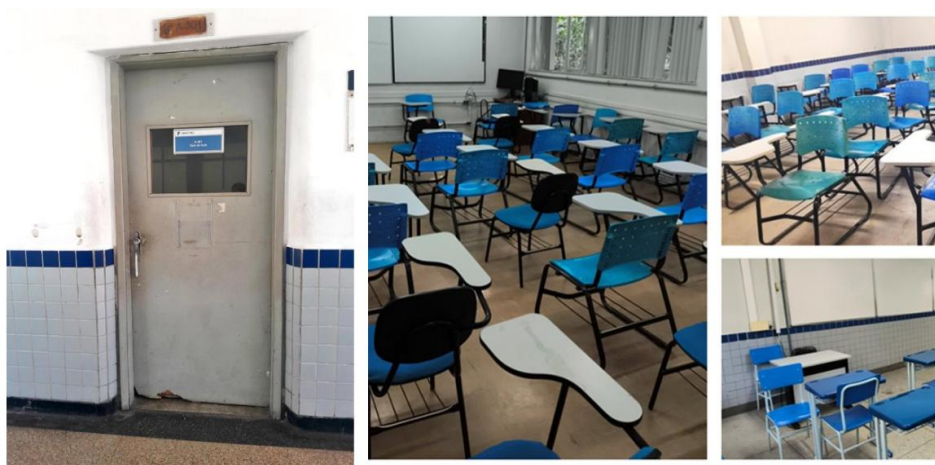
Maracanã: ausência, nas salas e nos laboratórios, de maçanetas do tipo alavanca e utilização de mobiliário sem características de acessibilidade.

*Figura 2 - Maçaneta e mobiliário Maracanã*

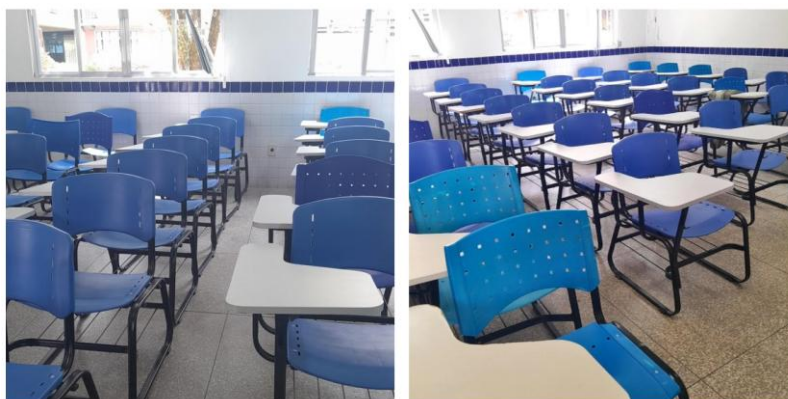
Nova Friburgo: mobiliário sem atendimento aos requisitos de acessibilidade.

*Figura 3 - Mobiliário Nova Friburgo*

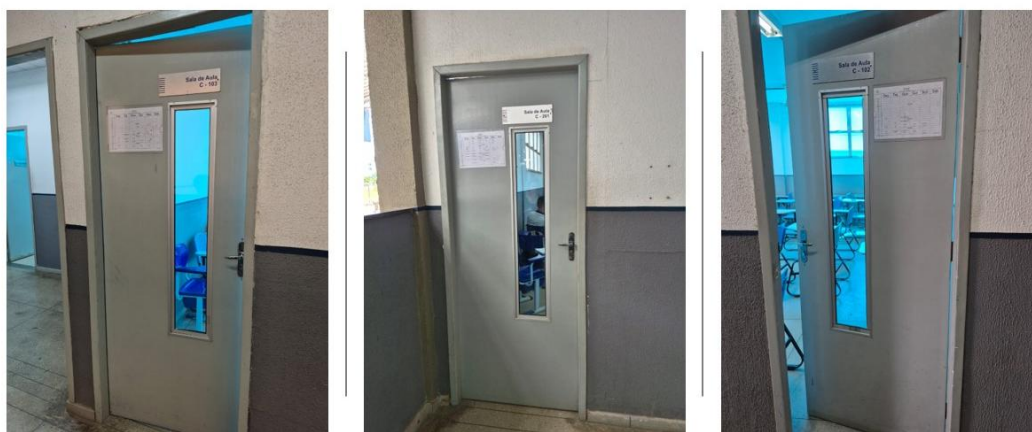
Itaguaí: Sinalização de portas em altura inadequada e mobiliário sem acessibilidade.

*Figura 4 - Sinalização das portas com altura inadequada*

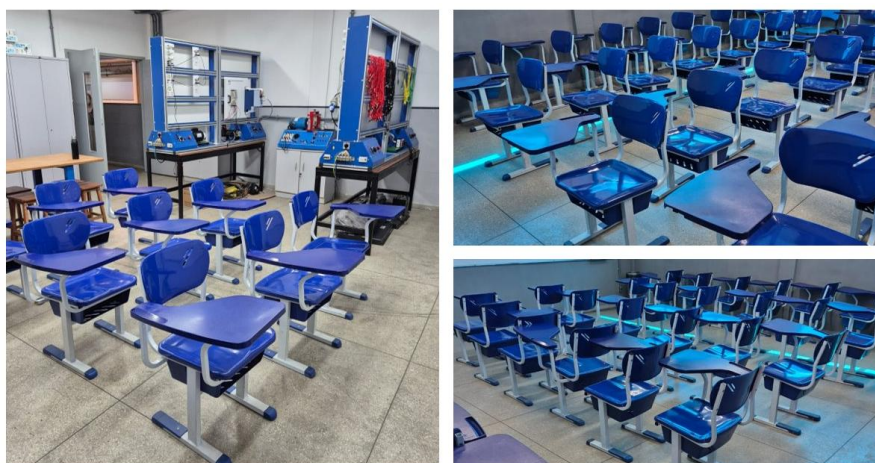
*Figura 5 - Sala de aula com layout com pouco espaço de circulação e sem mobiliário adequado*

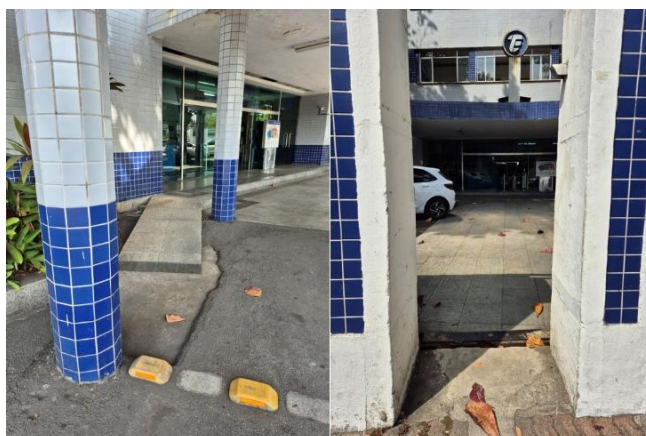
Maracanã: No acesso pela Avenida Maracanã à área interna do prédio, verifica-se a presença de uma coluna e de obstáculos no piso que dificultam a circulação de pessoas com deficiência. Já na entrada pela Rua General Canabarro, o espaço destinado à passagem é limitado, ocasionando congestionamento e restringindo o acesso de cadeirantes. Ressalta-se a relevância desse aspecto, tendo em vista que tal dificuldade foi relatada pelos próprios alunos por meio de questionário.

*Figura 8 - Acesso Avenida Maracanã*

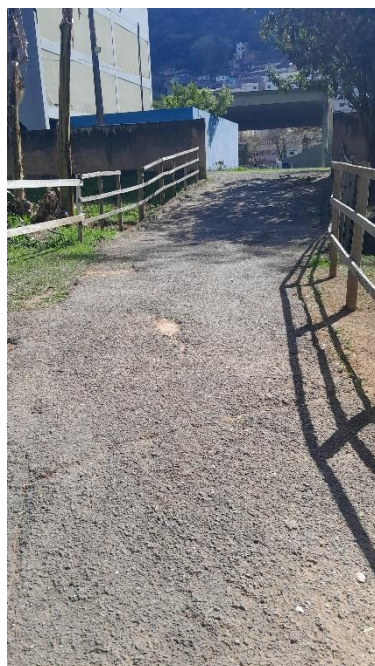
Nova Friburgo: O acesso ao bloco C do *campus* possui superfície irregular, instável e trepidante, dificultando o uso autônomo por cadeirantes, pessoas com mobilidade reduzida e deficientes visuais.

*Figura 9 - Rampa de acesso ao bloco C. Piso trepidante e irregular.*

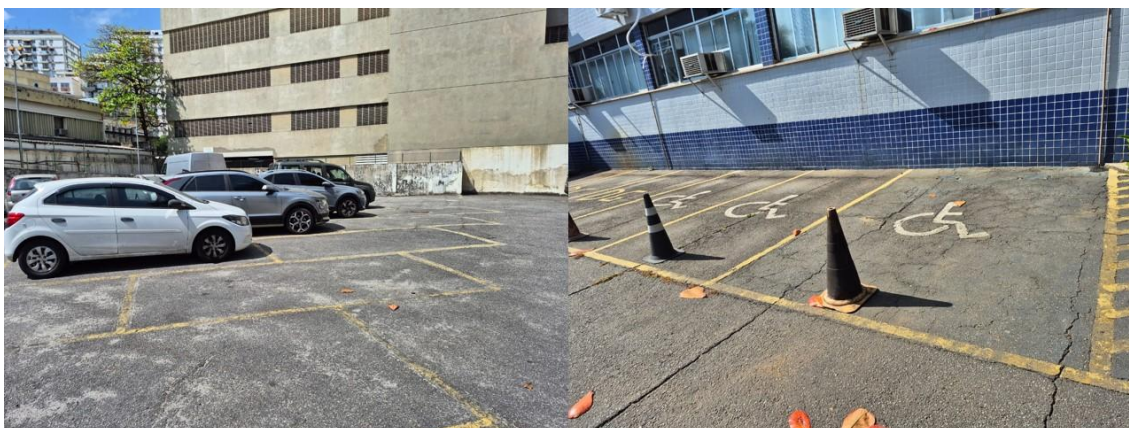
Maracanã: No *Campus* 3, não há vagas reservadas devidamente sinalizadas para PCDs e idosos, além de o piso apresentar condição trepidante. Já no estacionamento da Avenida Maracanã, verifica-se a inexistência de vagas sinalizadas para idosos, havendo sinalização apenas para pessoas com deficiência.

*Figura 10 - Estacionamento Campus 3 e Avenida Maracanã respectivamente*

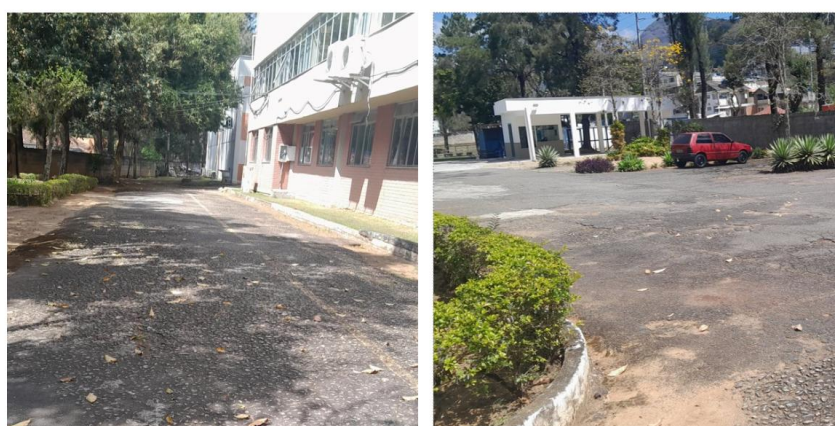
Nova Friburgo: Piso do estacionamento é irregular e trepidante.

*Figura 11 - Piso do estacionamento de Nova Friburgo*

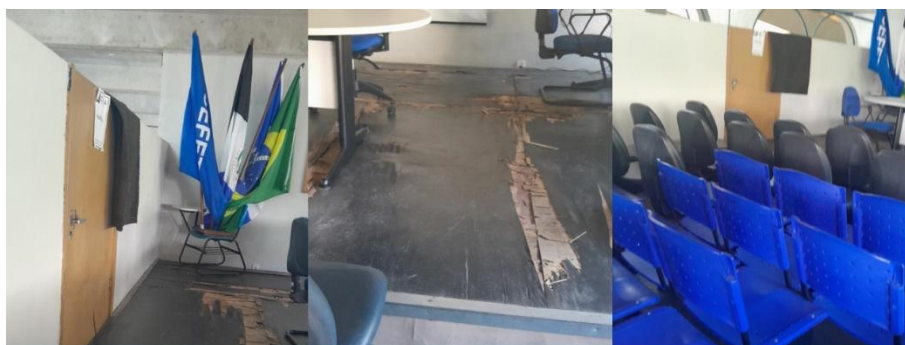
*Figura 16 - Auditório Nova Friburgo*

Nova Friburgo: 100% dos itens estão desconformes.

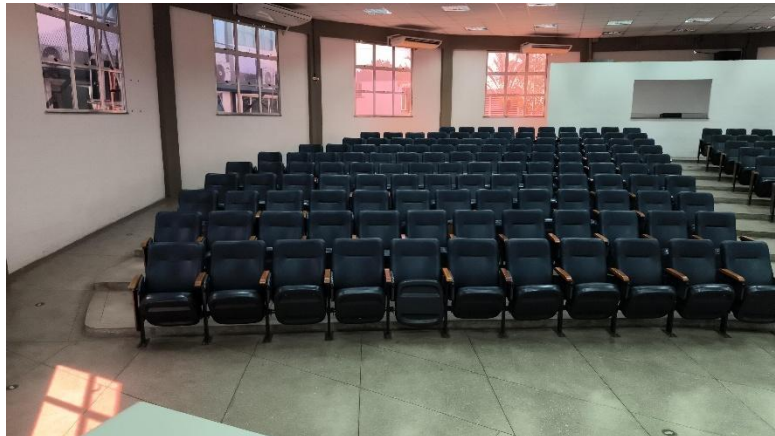
*Figura 17 - Auditório Itaguaí*

Itaguaí: há assentos reservados, mas sem sinalização, assento companheiro, identificação das cadeiras e piso tátil.

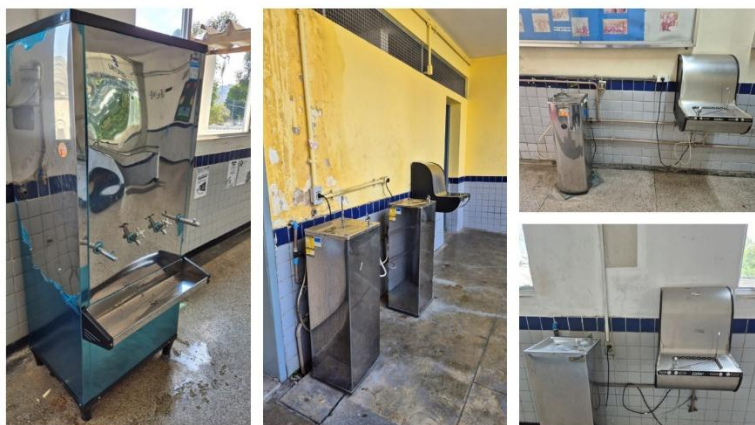
Figura 19 - Bebedouros Maracanã

Maracanã: Altura do bebedouro desconforme e falta de sinalização dos bebedouros acessíveis.

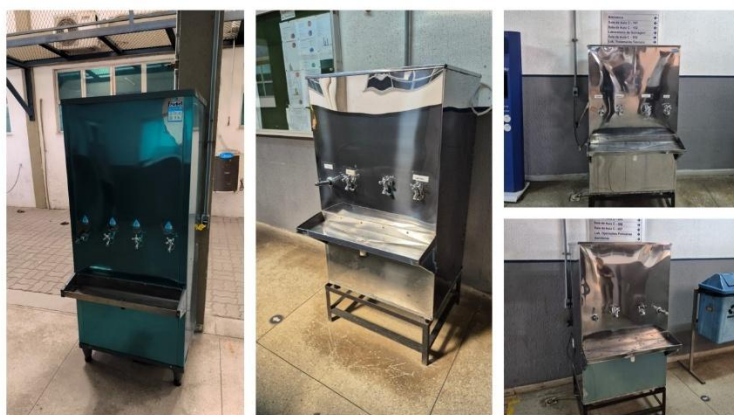
*Figura 21 - Bebedouros Itaguaí*

Itaguaí: bebedouros sem sinalização para PCD.

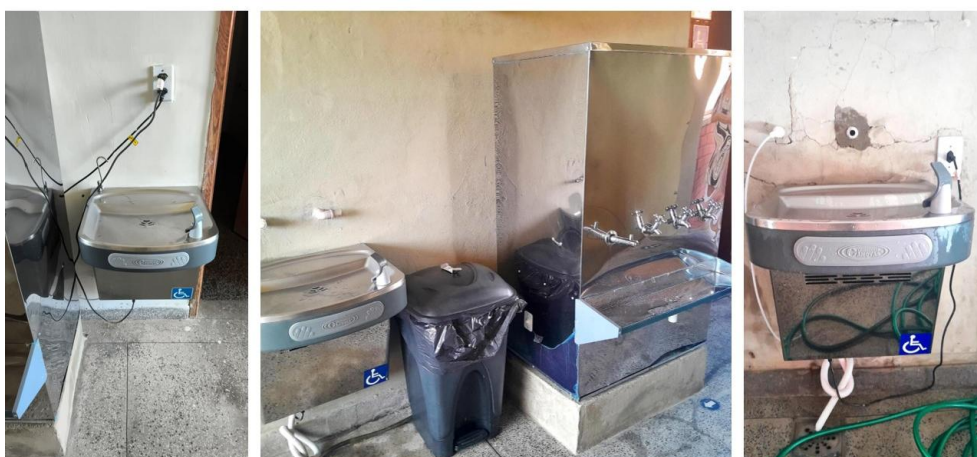
*Figura 22 - Bebedouros Nova Iguaçu*

Nova Iguaçu: altura do bebedouro fora do padrão.

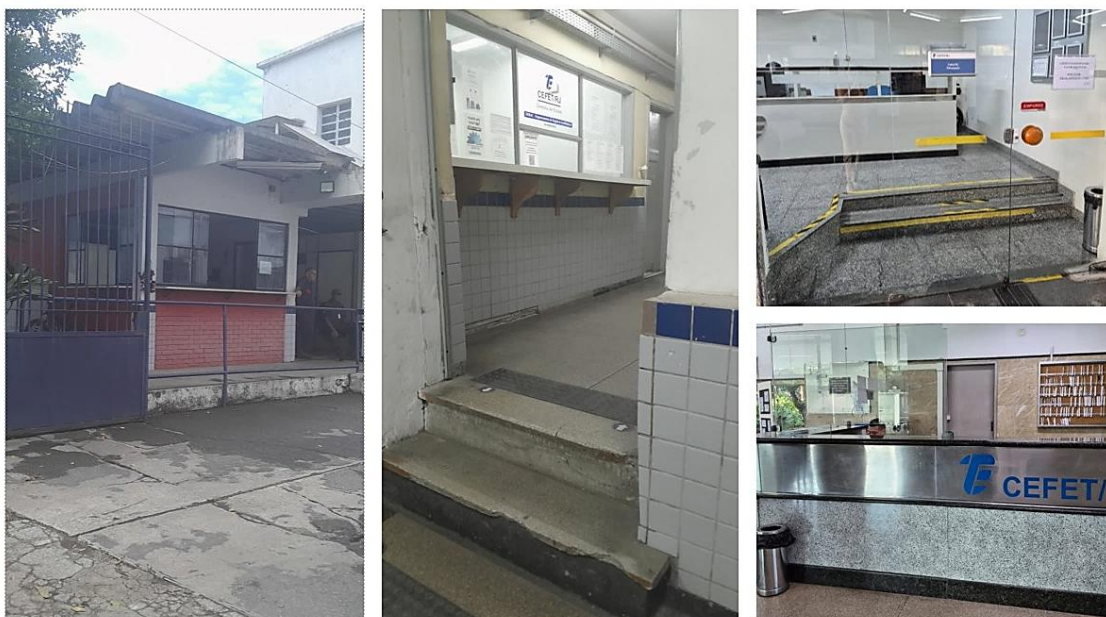
*Figura 23 - Recepção Campus 3, DERAC, General Canabarro e Avenida Maracanã*

Maracanã: Existência de escadas e degraus nas entradas das recepções do *campus* 3, da Rua General Canabarro e da Avenida Maracanã e no acesso ao Departamento de Administração e Registros Acadêmicos (DERAC), os quais dificultam o acesso de pessoas com deficiência, bem como a ausência de assentos destinados a pessoas obesas, comprometendo as condições de acessibilidade dos ambientes.

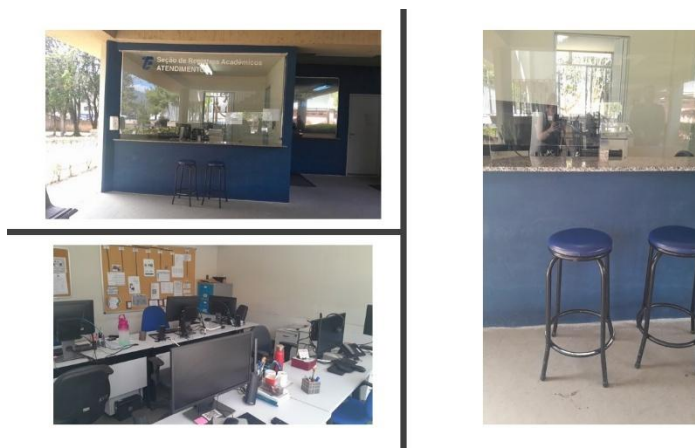
*Figura 24 - Atendimento e recepções Nova Friburgo*

Nova Friburgo: Ausência de espaços para cadeirantes. Seção de Articulação Pedagógica (SAPED) com acesso apenas por escada.

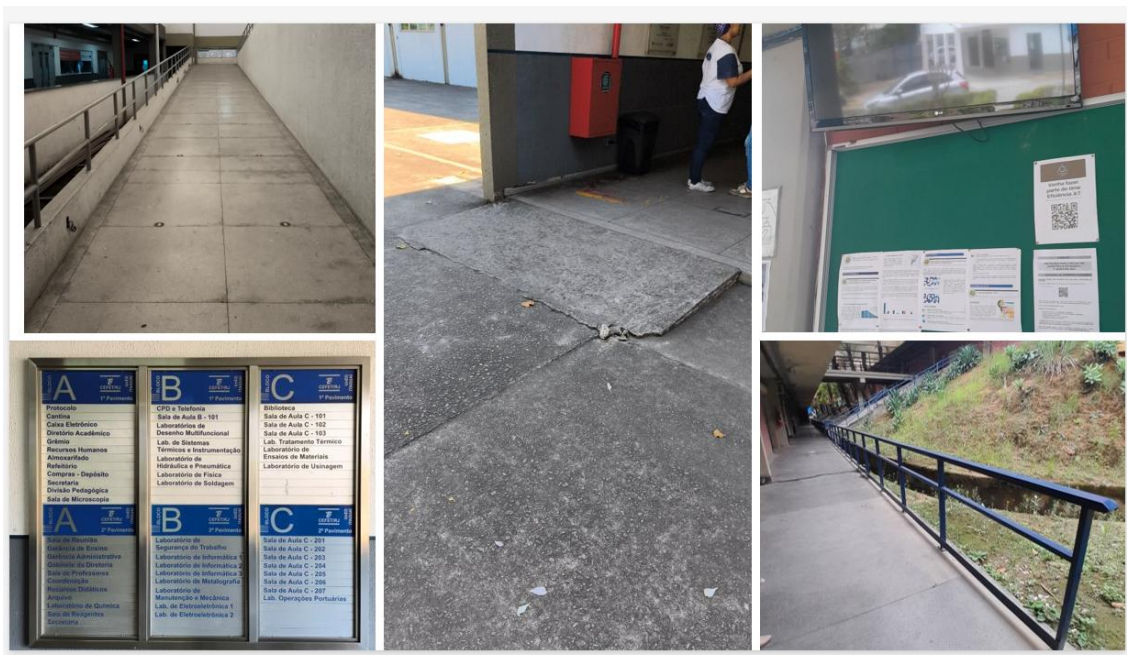
A adoção de piso tátil e de mapas táteis é medida necessária para orientar a circulação e favorecer a autonomia de pessoas com deficiência visual nos ambientes institucionais. A observação *in loco* evidenciou a ausência desses recursos nos *campi* auditados do CEFET/RJ, indicando que os espaços não dispõem de elementos adequados para orientação e deslocamento desse público.

Figura 26 - Ausência de piso tátil nos acessos e entradas e de mapas táteis informativos (possuem somente painéis)

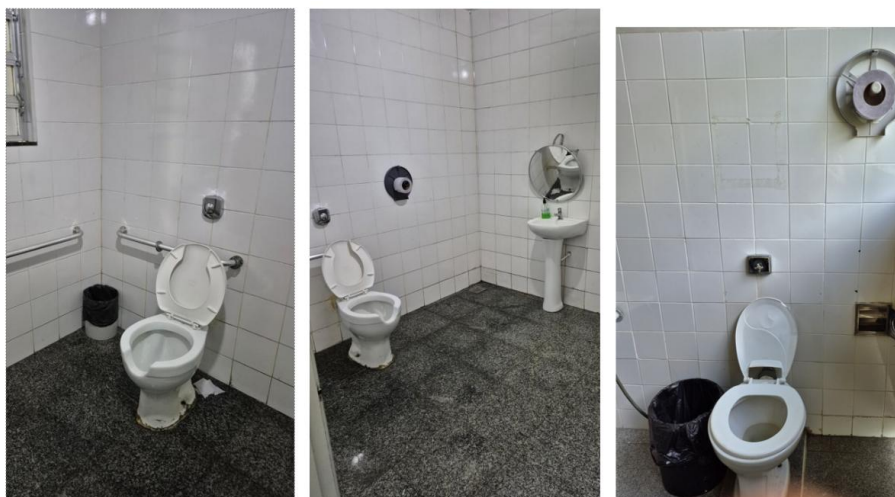
Figura 27 - Banheiros Maracanã

Maracanã: Barras de apoio fora do padrão (altura e comprimento), altura e mecanismo de acionamento da válvula de descarga fora do padrão.

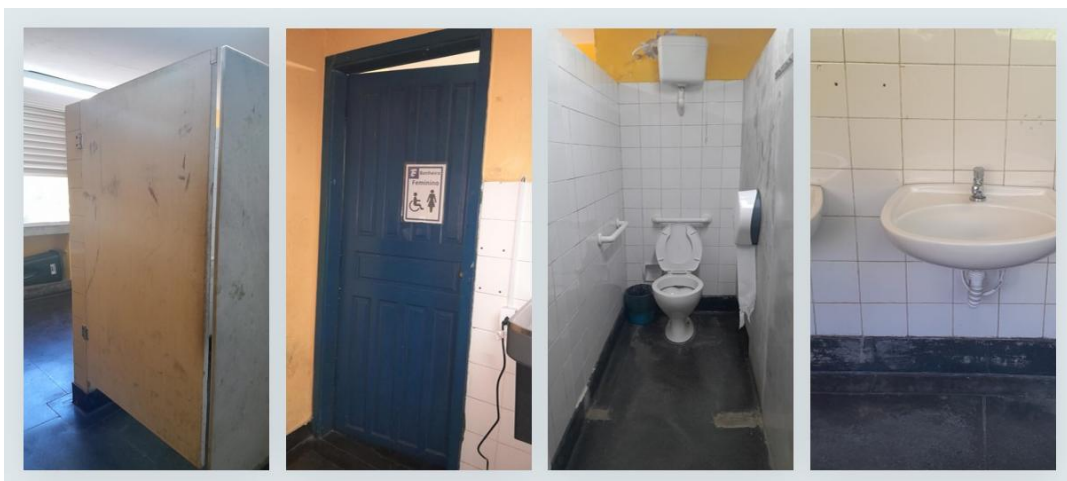
*Figura 28 - Banheiros Nova Friburgo*

Nova Friburgo: Barras de apoio com altura e largura desconformes, altura e mecanismo de acionamento da descarga fora do padrão. Espaço insuficiente para manobras.

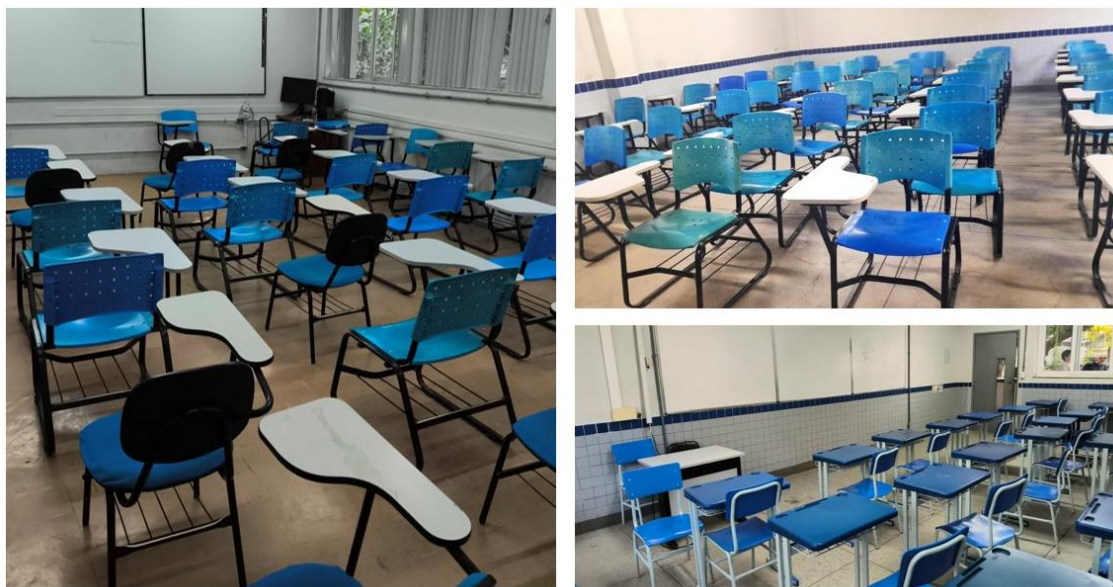
Figura 41 - Salas de aula no Maracanã

- **Maracanã:** Mobiliário sem acessibilidade.

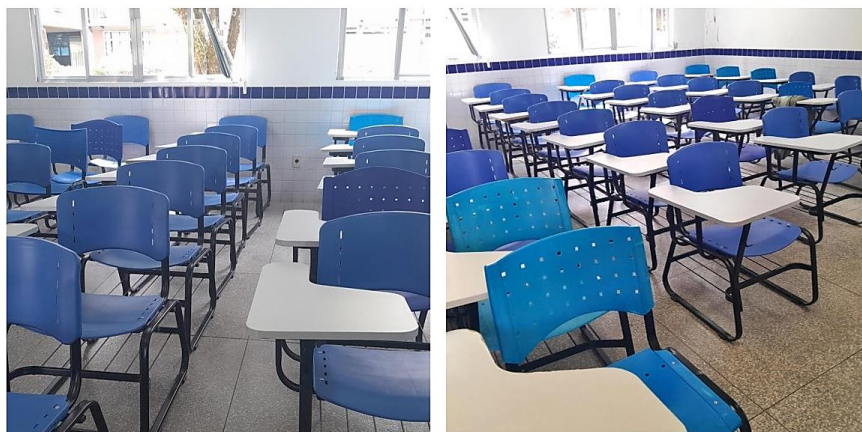
- **Nova Friburgo:** Mobiliário sem acessibilidade.

Figura 42 - Sala sem cadeiras acessíveis e com pouco espaço para circulação

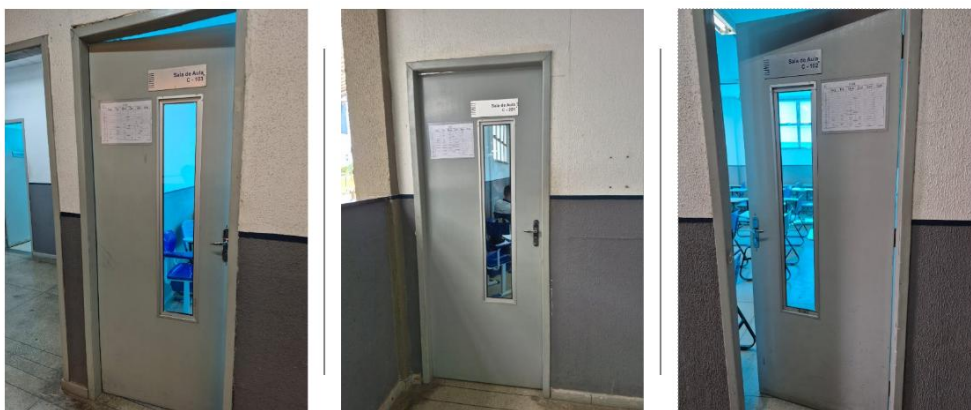
**Itaguaí:** Sinalização da porta na altura incorreta (que seria entre 1,20 e 1,60 m) (Figura 43), layout que não permite circulação e inversão de cadeira de rodas, mobiliário sem acessibilidade (Figura 44).

Figura 43 - Sinalização da porta fora do padrão

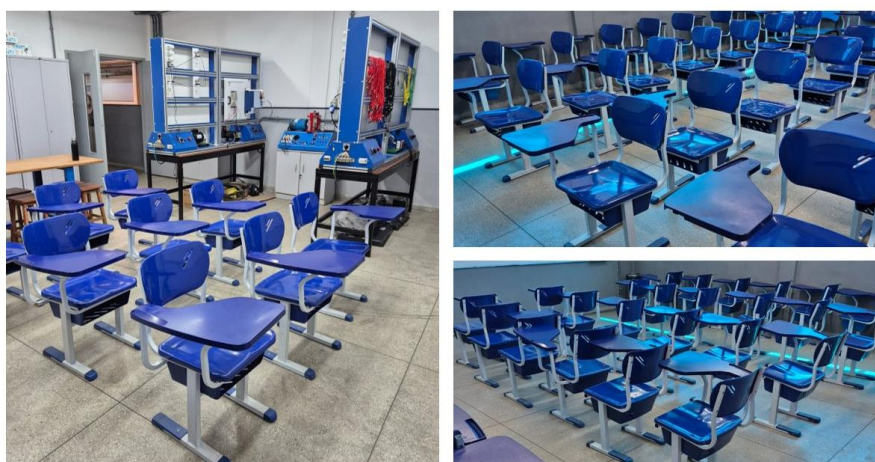
Figura 44 - Sala de aula com layout com pouco espaço de circulação e sem mobiliário adequado

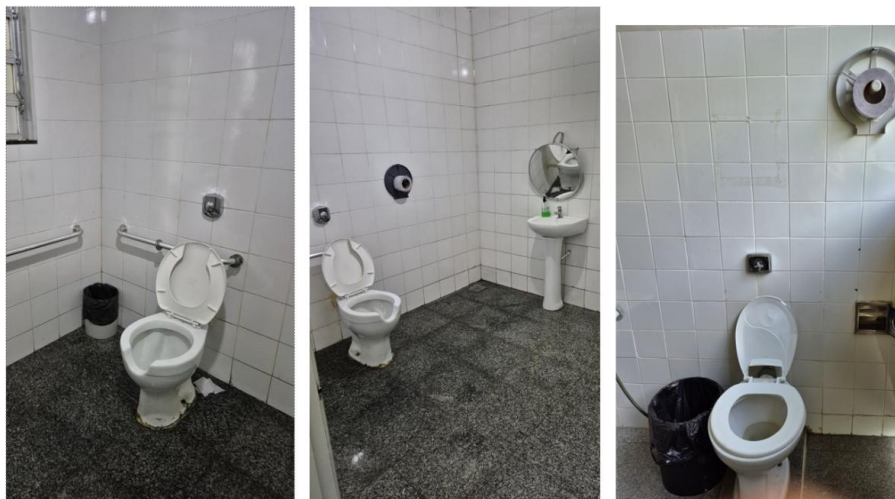
Figura 54 - Banheiros Maracanã

- **Maracanã:** Barras de apoio fora do padrão (largura 80 cm e altura 75 cm) e mecanismo de acionamento (tipo alavanca) da válvula de descarga fora do padrão.

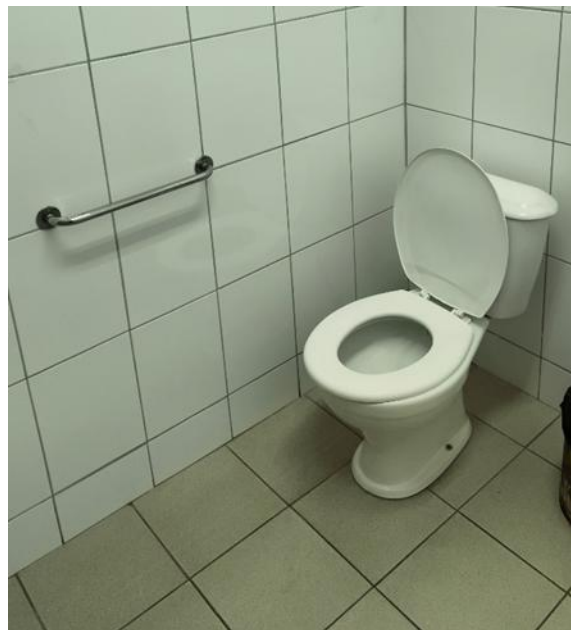
- **Itaguaí:** Lavatório com coluna, o que impede o acesso da cadeira de rodas, barras de apoio com altura e largura desconformes (medidas corretas: largura 80 cm e altura 75 cm), altura (medida correta: 1 m) e mecanismo de acionamento da descarga (correto: tipo alavanca) fora do padrão.

*Figura 55 - Barras de apoio e descarga fora do padrão*

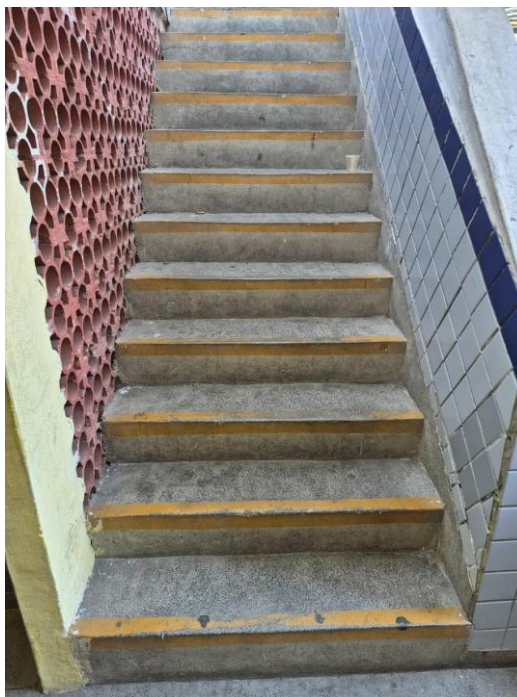
- **Maracanã:** Ausência de piso antiderrapante, corrimãos com 2 alturas, sinalização em alto relevo e em braile, largura da rampa, piso tátil no início e término da rampa.

Figura 60 - Escada sem corrimão, sem piso tátil na entrada e saída da escada

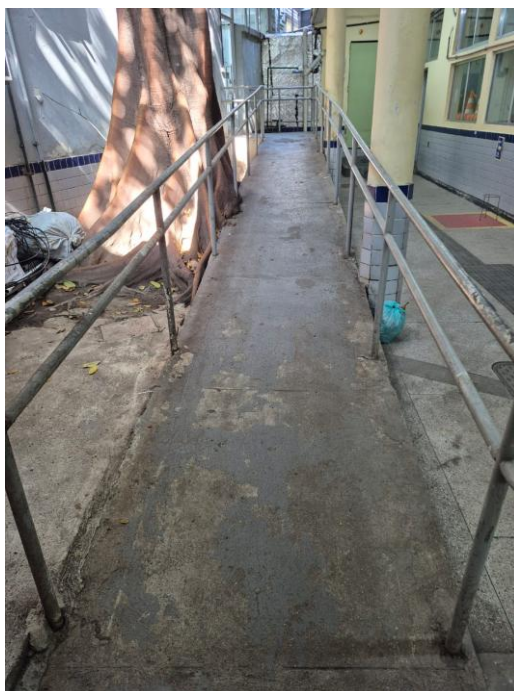
*Figura 61 - Rampa sem piso tátil na entrada e saída do Departamento de Tecnologia da Informação (DTINF)*

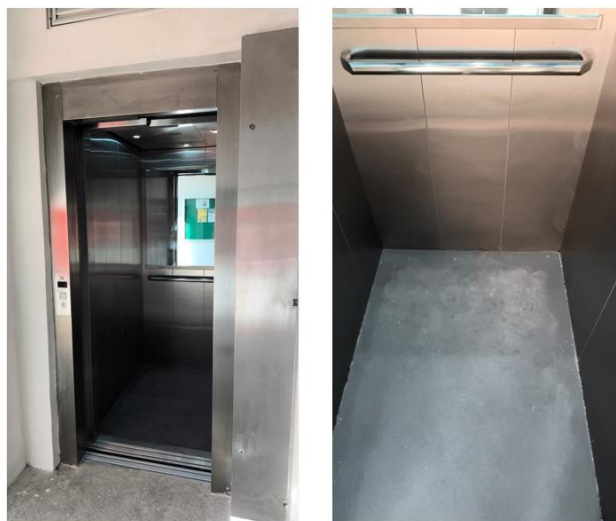
- **Nova Iguaçu:** Cabine fora das dimensões (padrão correto: 1,40 m x 1,10 m), ausência de piso tátil junto à porta.

Figura 73 - Elevadores sem piso tátil junto à porta e fora das dimensões

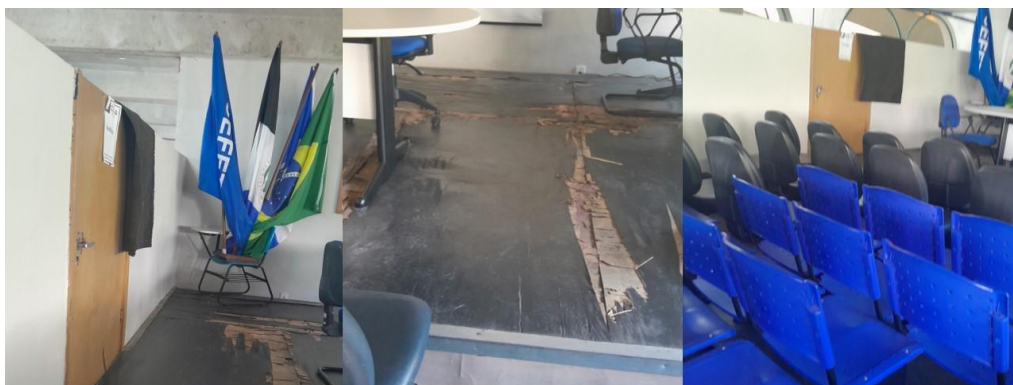
- **Nova Friburgo:** 100% dos itens estão desconformes.

*Figura 78 - Cadeiras fora do padrão, sem espaço de circulação, palco sem rampa e fora do padrão*

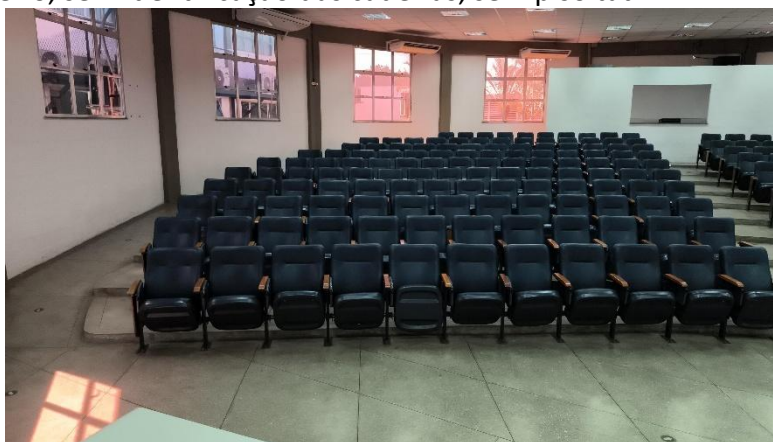
- **Itaguaí:** há assentos reservados, mas não estão sinalizados, sem assento companheiro, sem identificação das cadeiras, sem piso tátil.

*Figura 79 - Auditório sem piso tátil e sem demarcação dos assentos para PCDs*

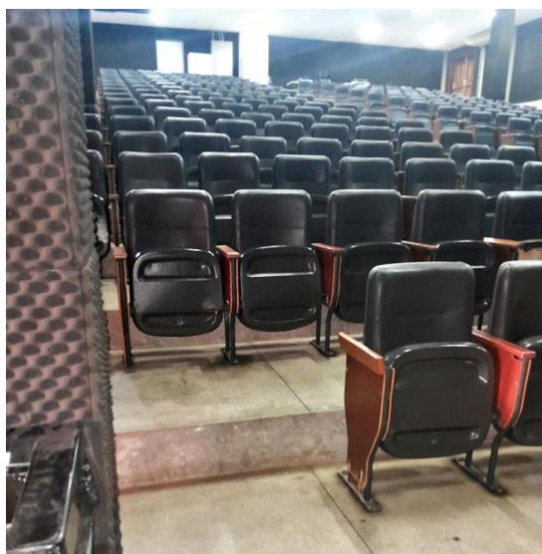
- **Nova Iguaçu:** há espaços reservados, mas não estão sinalizados, sem assento companheiro, cadeira para pessoa obesa fora dos padrões de largura e comprimento.

*Figura 80 - Auditório sem demarcação para PCD e cadeira para pessoa obesa fora do padrão*

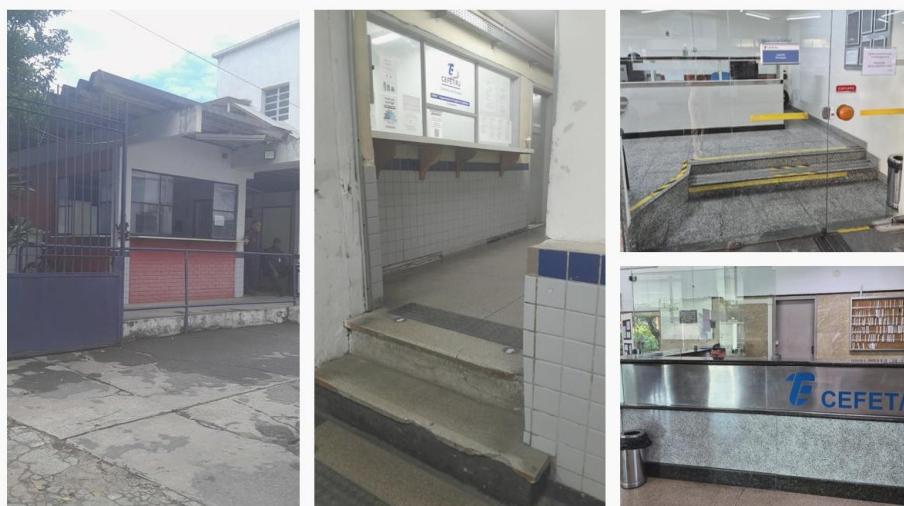
Figura 82 - Recepção campus 3, Departamento de Administração e Registros Acadêmicos (DERAC), General Canabarro e Av Maracanã

- **Maracanã:** Há presença de degraus nas entradas que dificultam o acesso por pessoas com deficiência como, por exemplo, o Departamento de Administração e Registros Acadêmicos - DERAC, na segunda foto, mostra 2 degraus para acessar o local, além disso não há elevadores próximos que permitam o acesso ao setor. Nas recepções, principalmente da entrada da General Canabarro (terceira foto, parte superior), também há 2 degraus que impedem uma pessoa cadeirante ter acesso de forma autônoma. Há, também, ausência de assentos para obesos em todas as recepções e locais de atendimento.

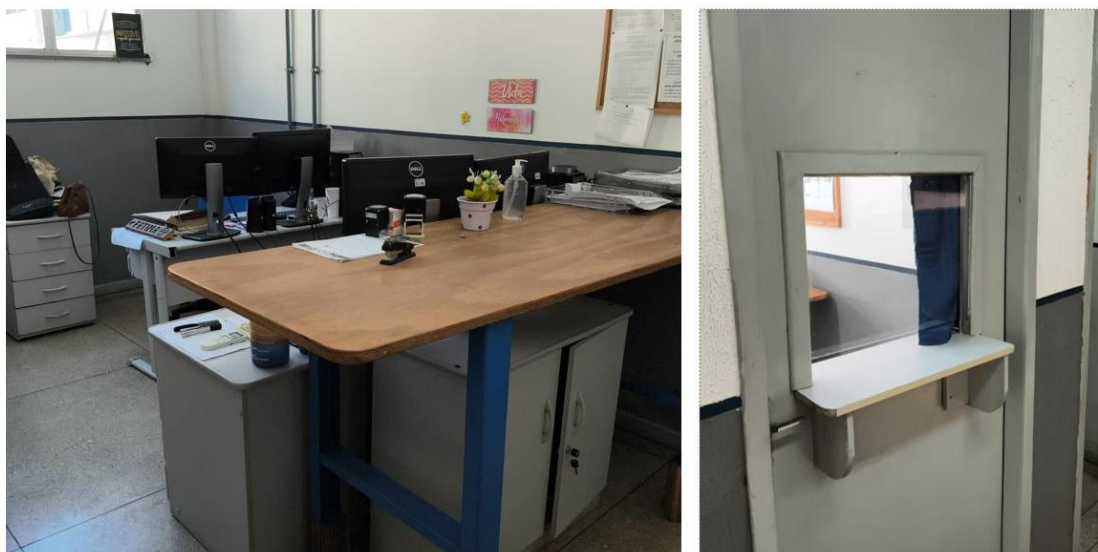
*Figura 84 - Seção de Registros Acadêmicos (SERAC)*

- **Itaguaí:** Ausência de espaços para cadeirantes.

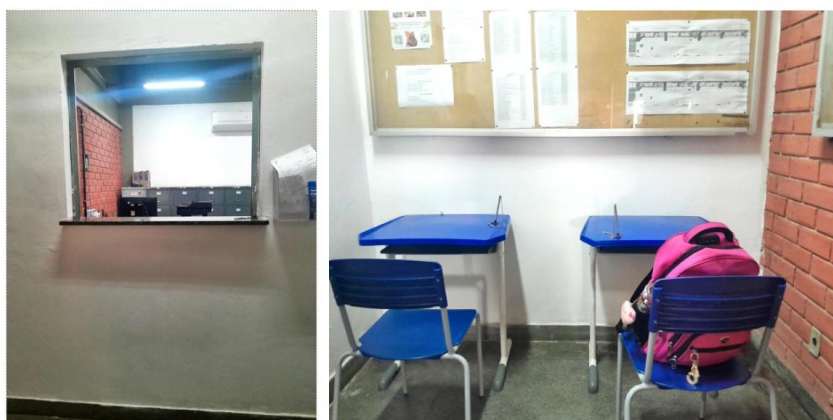
*Figura 85 - Recepção/atendimento Nova Iguaçu*

- **Nova Iguaçu:** Ausência de espaço e assentos identificados para pessoas obesas e cadeirantes.

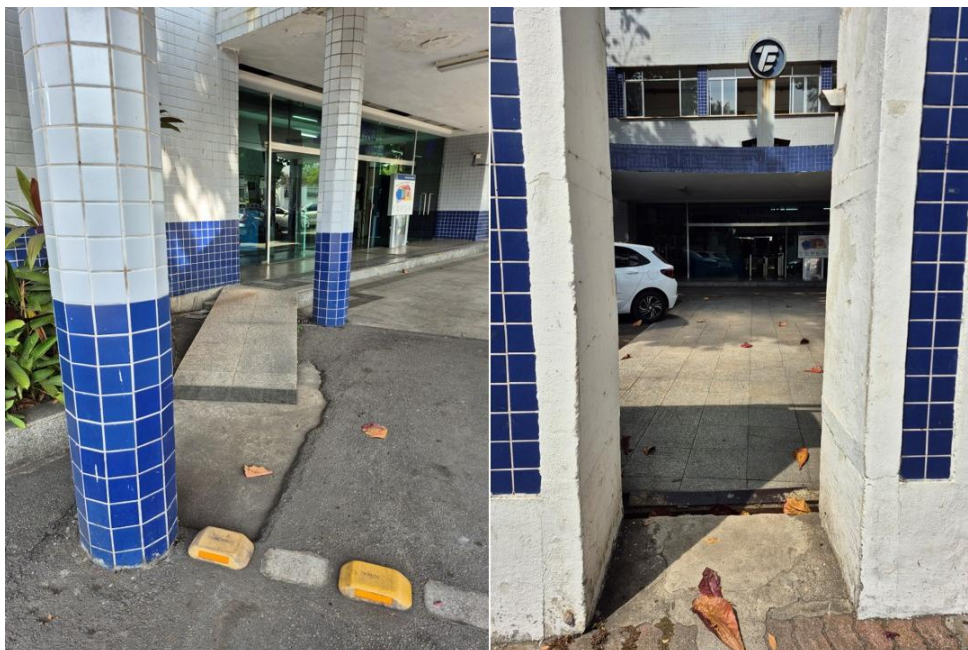
*Figura 88 - Entrada e embarque Av. Maracanã*

pessoas com deficiência. Já, na entrada da Rua General Canabarro, o espaço para entrada é extremamente estreito, o que congestiona a passagem e dificulta o acesso de cadeirantes. Este fato é muito importante visto que os alunos relataram essa dificuldade via questionário online.

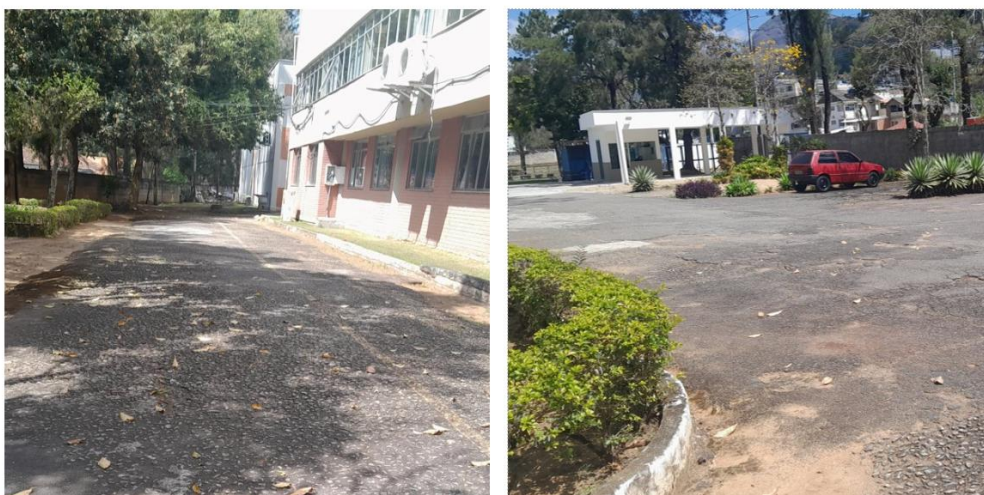
*Figura 91 - Estacionamento Nova Friburgo*

- **Nova Friburgo:** Piso do estacionamento com superfície irregular e trepidante.

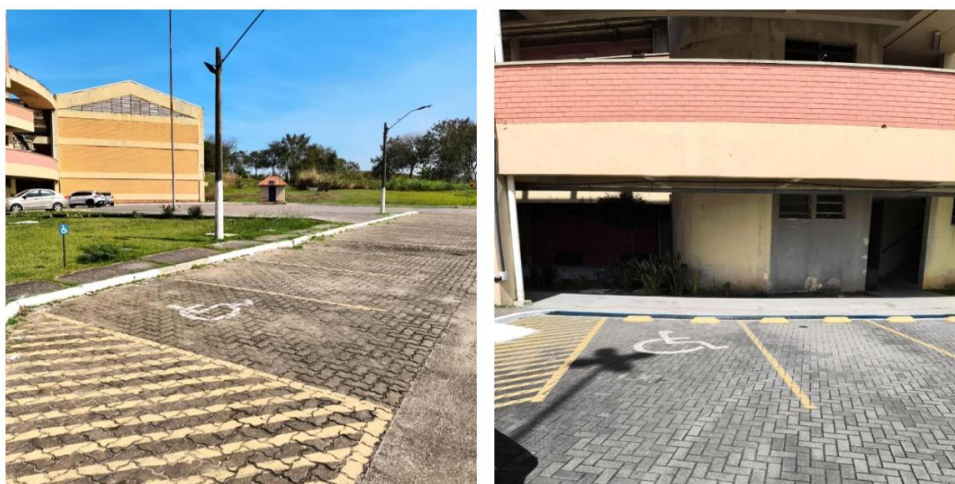
- **Itaguaí:** Estacionamento sem desconformidades.
- **Nova Iguaçu:** Não há vagas sinalizadas para idosos. Piso com irregularidades.

*Figura 92 - Estacionamento Nova Iguaçu sem vaga para idosos*
