RELATÓRIO DE AVALIAÇÃO

Seção de Saúde e Segurança do Trabalhador (SESST)

**CENTRO FEDERAL DE EDUCAÇÃO TECNOLÓGICA CELSO SUCKOW DA
FONSECA – CEFET/RJ**

Projeto de Auditoria: Segurança contra incêndio e pânico

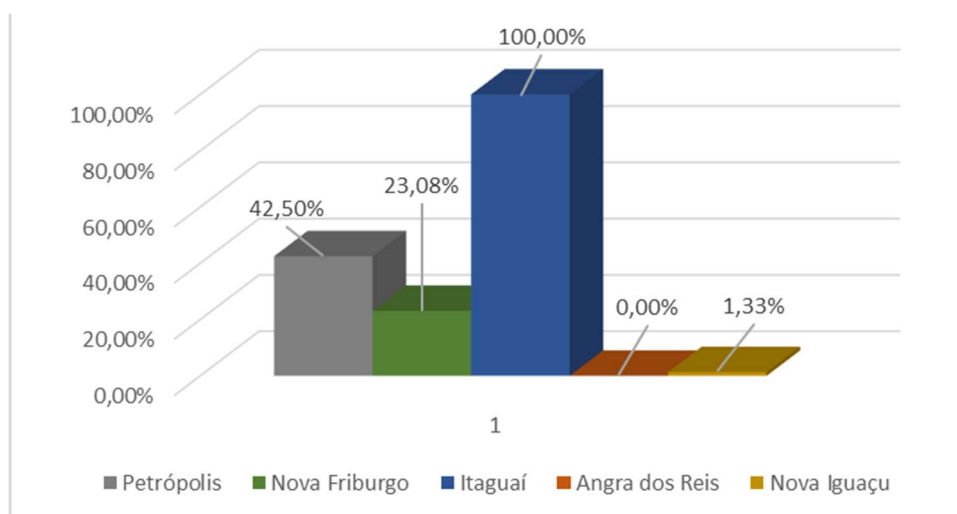
Figura 1 - Conformidade da sinalização dos extintores por campus

Extintores sem sinalização, por *campus*, conforme apresentado na figura a seguir

Eventual dificuldade em localizar ou identificar o extintor correto a ser usado num momento de sinistro

1 – Providenciar a sinalização correta e adequada dos extintores da Instituição em todos os *campi* do Cefet/RJ,

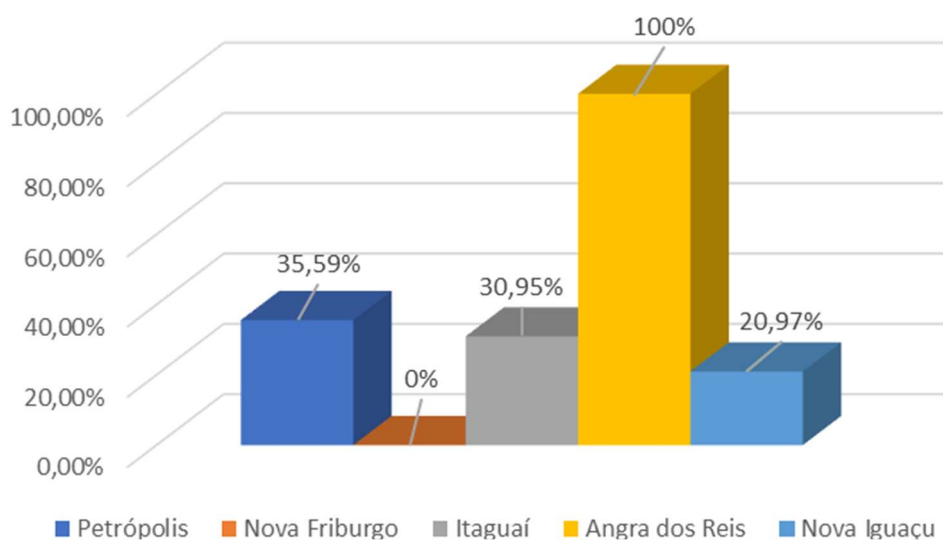
Figura 2 - Percentual de extintores sem etiqueta de tombo patrimonial

Ausência de etiquetas de número de tomo nos extintores

Dificuldades em quantificar, localizar e mapear os extintores da instituição, podendo causar prejuízo patrimonial e na contratação da manutenção de recarga e reteste.

Campus	Tombo	Sem tombo
Petrópolis	73,75%	35,59%
Nova Friburgo	100%	0%
Itaguaí	69,05%	30,95%
Angra dos Reis	0%	100%
Nova Iguaçu	82,67%	20,97%

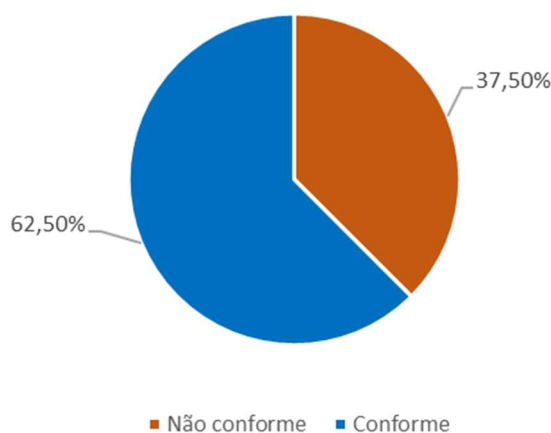
Figura 3 - Conformidade de extintores corretamente instalados campus Petrópolis

Analisando o ambiente, a maioria dos extintores encontra-se com acesso desobstruído (95%) e visível (100%) e se encontravam corretamente instalado (62,50%). Em termos de sinalização, observou-se que não há indicação para saída em caso de incêndio e também que não há placas indicando o tipo de extintor a ser utilizado em 51,25% dos extintores inspecionados.

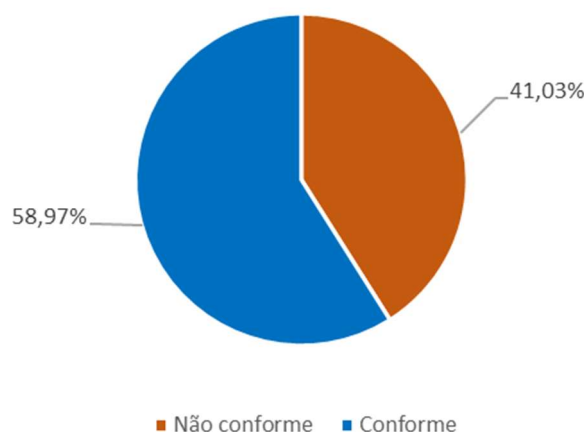
Figura 5 - Conformidade de extintores com acesso desobstruído *campus* Nova Friburgo

Analisando o ambiente, a maioria dos extintores encontra-se com acesso desobstruído (58,97%) e visível (84,62%) e se encontravam corretamente instalado (74,36%). Em termos de sinalização, observou-se que não há indicação para saída em caso de incêndio e também que não há placas indicando o tipo de extintor a ser utilizado em 76,92% dos extintores inspecionados.

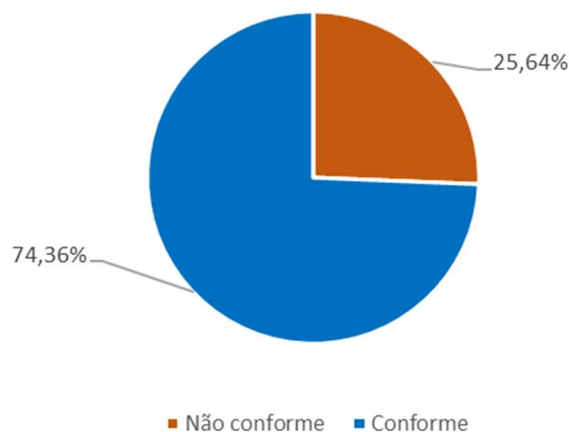
Figura 6 - Conformidade de extintores com mangueiras sem rachaduras ou perfurações *campus Nova Friburgo*

Nos itens relativos aos extintores propriamente ditos, a maioria dos extintores encontrava-se lacrado (87,18%), com mangueira sem rachaduras ou perfurações (74,36%), com a válvula em boas condições (97,44%), bicos desentupidos - nos casos de PQS, água e espuma (100%), difusores bem fixados e em bom estado - nos casos de CO2 (100%), com manômetro em boas condições e indicando a posição correta de pressão interna - para o caso de água e PQS pressurizado (100%), com pintura da carcaça sem ferrugem ou amassados e isenta de poeira ou objetos estranhos (100%).

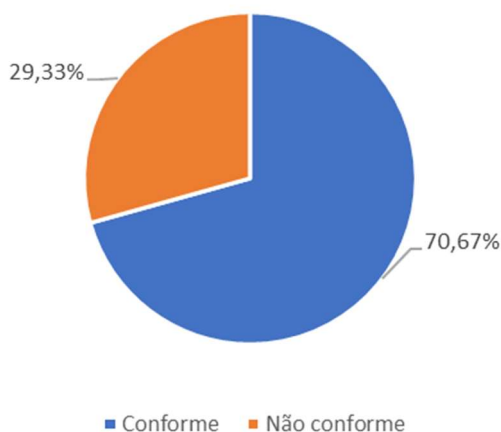
Figura 15 – Conformidade de extintores com acesso desobstruído campus Nova Iguaçu

Analisando o ambiente, a maioria dos extintores encontra-se com acesso desobstruído (70,67%) e visível (62,67%) e se encontravam corretamente instalado (96%). Em termos de sinalização, observou-se que não há indicação para saída em caso de incêndio e também que não há placas indicando o tipo de extintor a ser utilizado em 98,67% dos extintores inspecionados. Destaca-se ainda no quesito ambiental que muitos extintores se encontravam atrás das portas e nas salas e laboratórios.

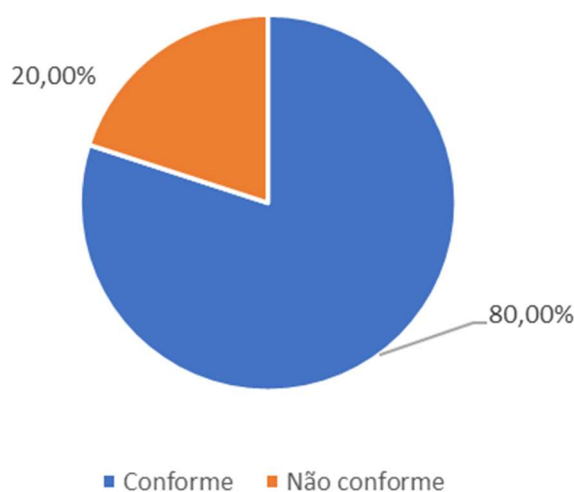
Figura 17 – Conformidade de extintores com mangueiras sem rachaduras ou perfurações campus Nova Iguaçu

Nos itens relativos aos extintores propriamente ditos, a maioria dos extintores encontrava-se lacrado (92%), com mangueira sem rachaduras ou perfurações (80%), com a válvula em boas condições (100%), bicos desentupidos - nos casos de PQS, água e espuma (100%), difusores bem fixados e em bom estado - nos casos de CO2 (100%), com manômetro em boas condições e indicando a posição correta de pressão interna - para o caso de água e PQS pressurizado (100%), com pintura da carcaça sem ferrugem ou amassados (100%) e isenta de poeira ou objetos estranhos (93,33%).
