# RELATÓRIO DE AVALIAÇÃO

Prefeitura e GERACs de Nova Iguaçu, Nova Friburgo e Itaguaí

**CENTRO FEDERAL DE EDUCAÇÃO TECNOLÓGICA CELSO SUCKOW DA  
FONSECA – CEFET/RJ**

Projeto de Auditoria: **Acessibilidade a prédios por pessoas com deficiência**

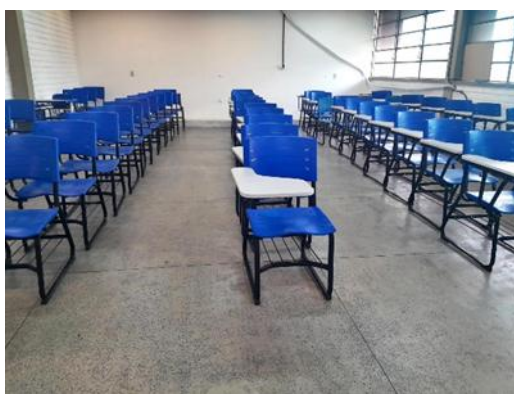
*Figura 6 - Mobiliário Nova Iguaçu*

Nova Iguaçu: mobiliário sem atendimento aos requisitos de acessibilidade.

Realização de compras de bens sem atendimento ao normativo sobre acessibilidade.

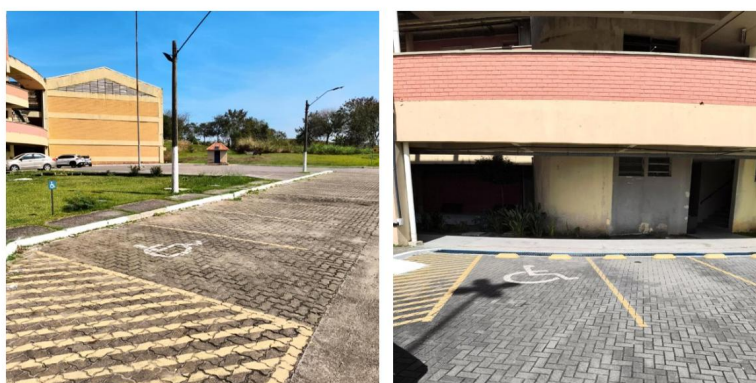
*Figura 12 - Estacionamento Nova Iguaçu sem vaga para idosos e com superfície irregular*

Nova Iguaçu: Não há vagas sinalizadas para idosos e o piso apresenta superfície irregular.

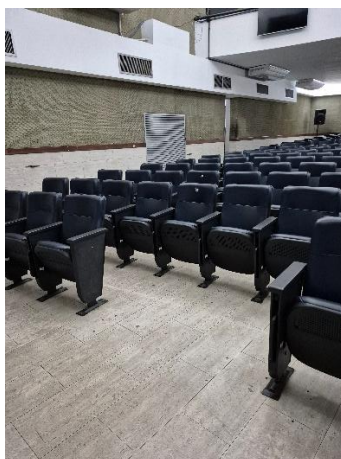
Maracanã: Embora existam espaços reservados, estes não se encontram devidamente sinalizados para pessoas com deficiência. Ademais, verifica-se a inexistência de assentos destinados a acompanhantes, bem como a ausência de identificação das cadeiras destinadas a pessoas com deficiência e pessoas obesas. Constatou-se, ainda, que as cadeiras destinadas a pessoas obesas não atendem às dimensões regulamentares, além da ausência de piso tátil de alerta junto aos desníveis existentes na circulação da plateia.

*Figura 13 - Espaço reservado, mas não sinalizado*

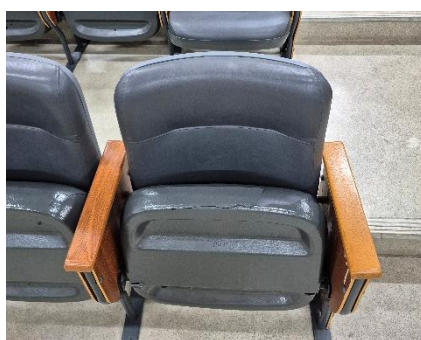
*Figura 14 - Cadeira para pessoa obesa fora do padrão*

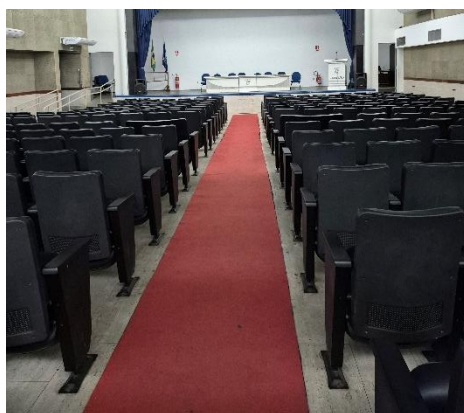
*Figura 15 - Ausência de piso tátil no corredor*

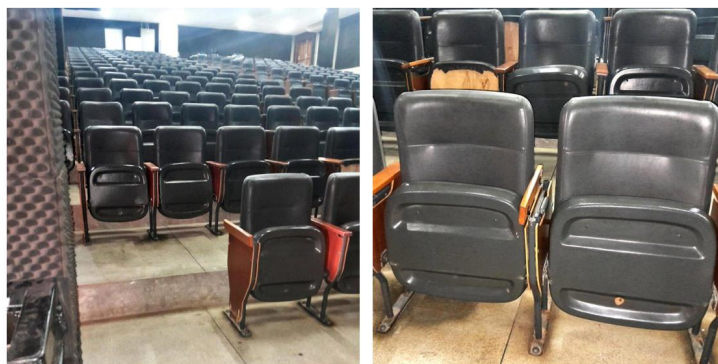
*Figura 18 - Auditório Nova Iguaçu*

Nova Iguaçu: há espaços reservados, mas sem sinalização e assento companheiro, assim como cadeira para pessoa obesa fora dos padrões de largura e comprimento.

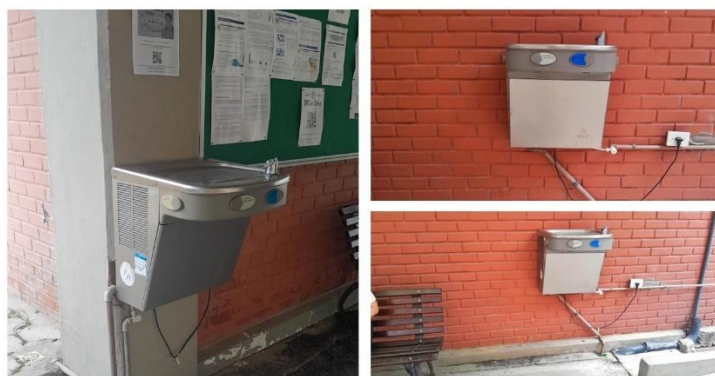
*Figura 20 - Bebedouros Nova Friburgo*

Nova Friburgo: altura do bebedouro fora do padrão e ausência de sinalização para PCD.

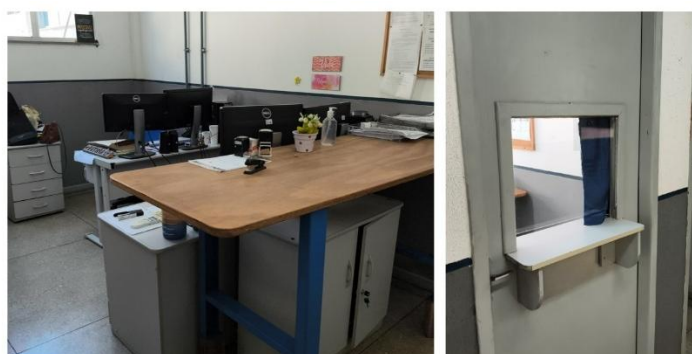
*Figura 25 - Recepção/Atendimento Itaguaí*

Itaguaí: Ausência de espaços para cadeirantes.

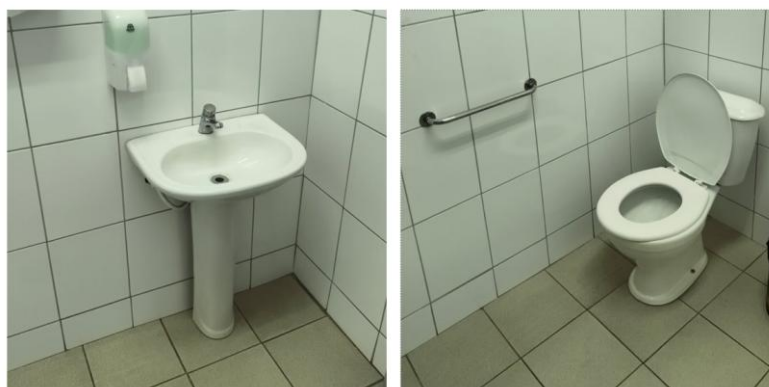
*Figura 29 - Banheiros Itaguaí*

Itaguaí: Lavatório com coluna (o que impede o acesso da cadeira de rodas), barras de apoio com altura e largura desconformes, altura e mecanismo de acionamento da descarga fora do padrão.

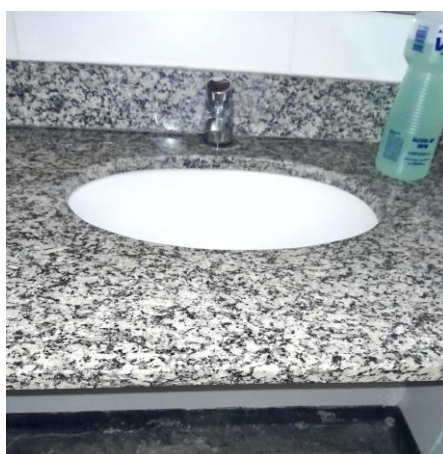
Nova Iguaçu: Comando da torneira com distância acima de 50 cm da face externa do lavatório.

*Figura 30 - Comando da torneira (Nova Iguaçu)*

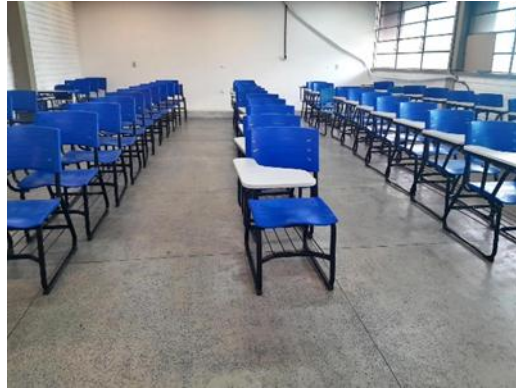
- **Nova Iguaçu:** Mobiliário sem acessibilidade.

Figura 45 - Sala sem cadeiras acessíveis para cadeirantes

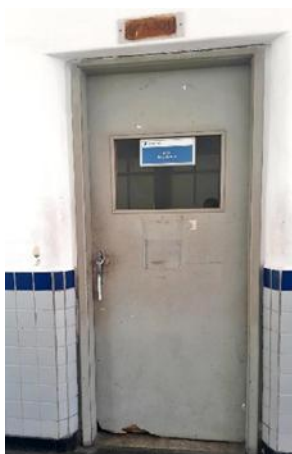
- **Maracanã:** Ausência de maçaneta tipo alavanca e mobiliário sem acessibilidade.

*Figura 47 - Laboratório sem maçaneta tipo alavanca*

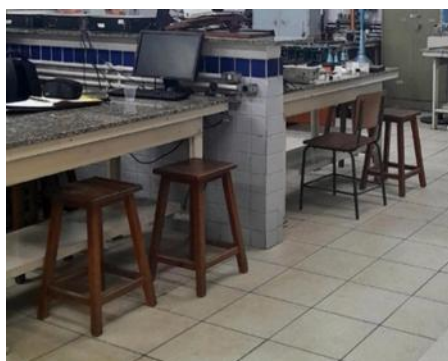
*Figura 48 - Imagem interna do laboratório sem mobiliário acessível, bancadas altas e banquetas não acessíveis*

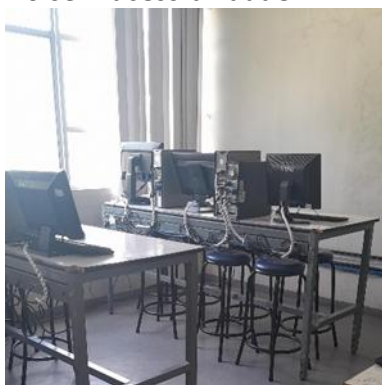
- **Nova Friburgo:** Mobiliário sem acessibilidade.

*Figura 49 - Laboratório com mobiliário sem acessibilidade, com bancadas altas*

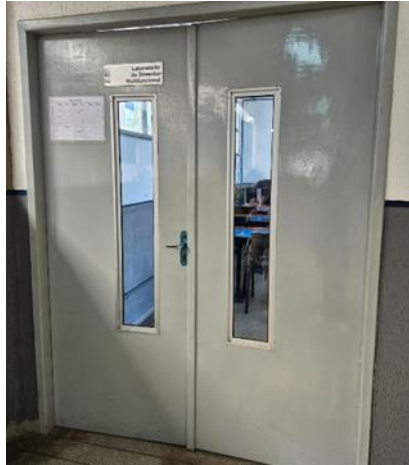
- **Itaguaí:** Sinalização da porta na altura incorreta (padrão entre 1,20 e 1,60 m) e mobiliário sem acessibilidade.

*Figura 50 - Sinalização com altura incorreta*

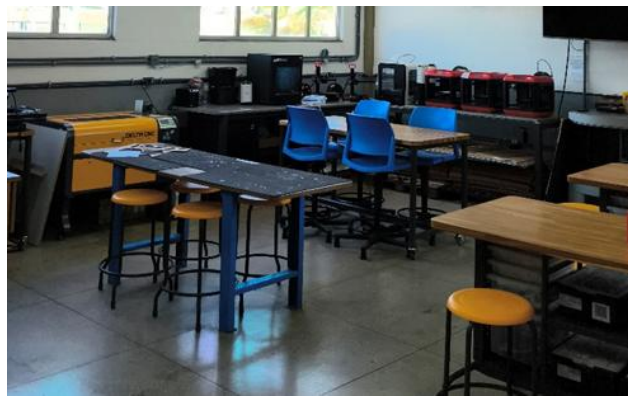
*Figura 51 - Mobiliário sem acessibilidade*

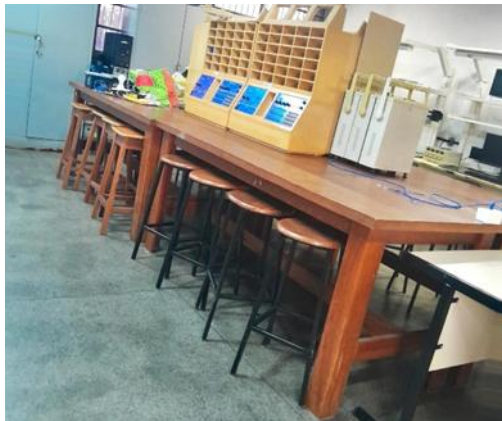
- **Nova Iguaçu:** mobiliário sem acessibilidade.

*Figura 52 - Bancadas altas e banquetas sem acessibilidade*

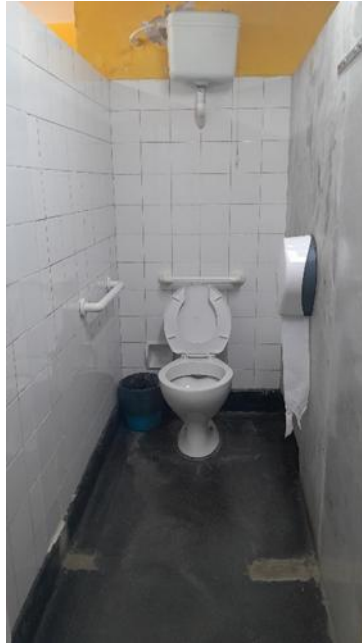
- **Nova Friburgo:** Barras de apoio com altura e largura desconformes (padrão: largura 80 cm e altura 75 cm), altura (padrão: 1 m) e mecanismo de acionamento da descarga (tipo alavanca) fora do padrão.

*Figura 27 - Barras de apoio, descarga, largura da cabine fora do padrão (Bloco C)*

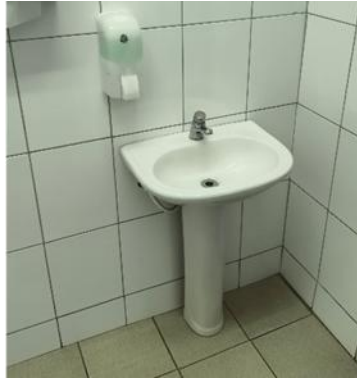
- **Itaguaí:** Lavatório com coluna, o que impede o acesso da cadeira de rodas, barras de apoio com altura e largura desconformes (medidas corretas: largura 80 cm e altura 75 cm), altura (medida correta: 1 m) e mecanismo de acionamento da descarga (correto: tipo alavanca) fora do padrão.

Figura 56 - Lavatório com coluna

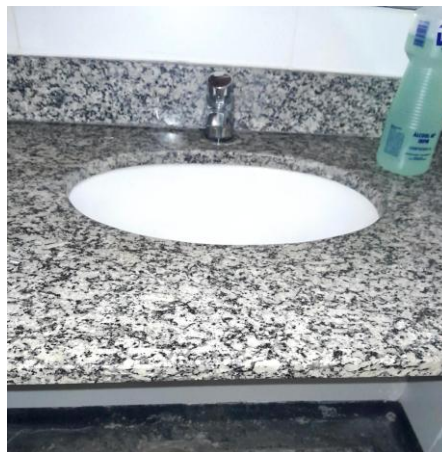
- **Nova Iguaçu:** Comando da torneira com distância acima de 50 cm da face externa do lavatório.

Figura 57 - Torneira fora do padrão em relação à distância até a borda

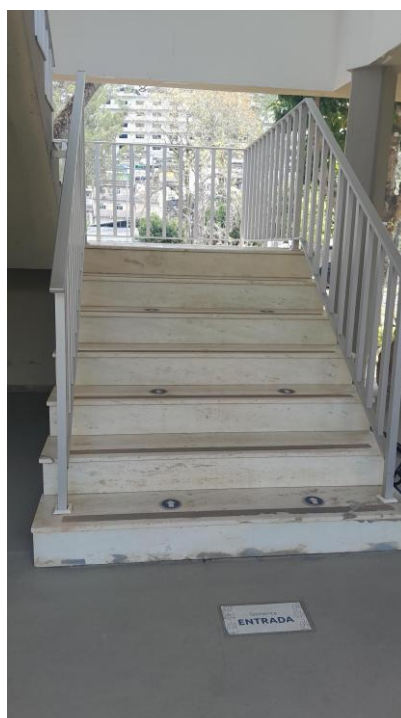
- **Nova Friburgo:** Não possui piso tátil no início e no término da escada e da rampa, não possui corrimão com 2 alturas e acabamento curvado e não há sinalização em braile nos andares.

*Figura 62 - Escada sem piso tátil na entrada e saída, sem corrimão duplo com acabamento curvado*

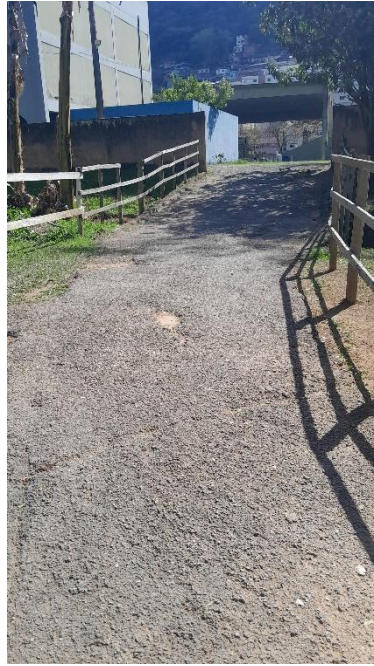
*Figura 63 - Rampa de acesso ao Bloco C. Piso trepidante e irregular*

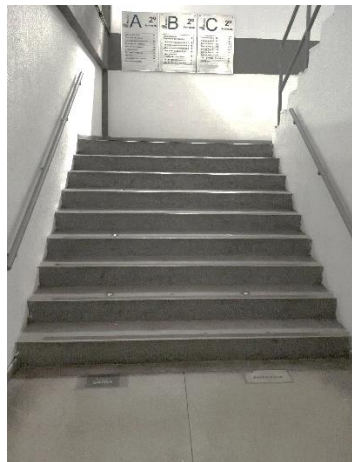
- **Itaguaí:** Não possui piso tátil no início e no término da escada e da rampa, não possui corrimão com 2 alturas nas escadas. Nas rampas, não há sinalização em relevo no início e no término.

*Figura 64 - Escada sem corrimão duplo e piso tátil na entrada e saída*

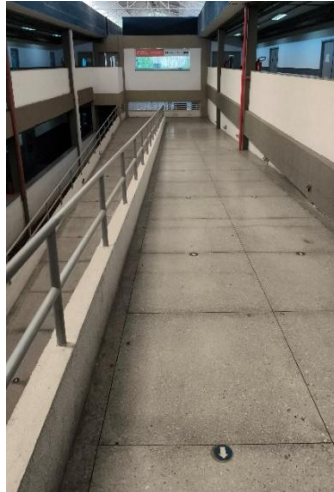
*Figura 65 - Rampa sem piso tátil*

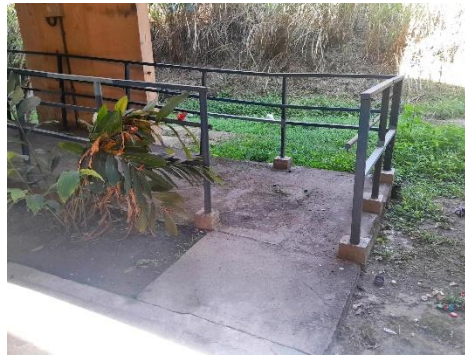
- **Nova Iguaçu:** Não possui piso tátil no início e no término da escada e da rampa, não há sinalização em braile informando os pavimentos.

*Figura 66 - Rampa sem piso tátil e piso irregular*

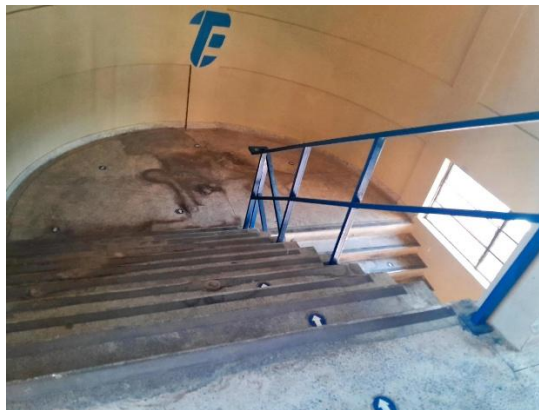
*Figura 67 - Escada sem corrimão arredondado e sem piso tátil*

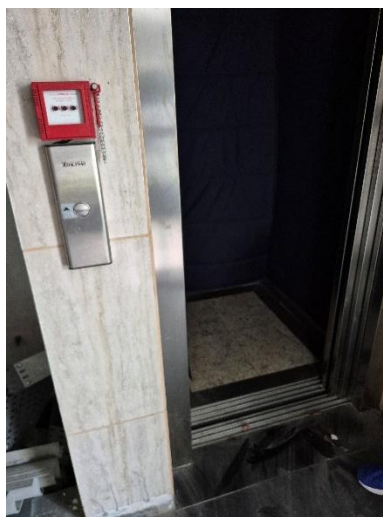
- **Maracanã:** Elevador: ausência de piso tátil de alerta na porta do elevador, espelho ou vidro para visualização. Plataforma elevatória: ausência de demarcação da área de espera e presença de interfone.

*Figura 70 - Elevador sem piso tátil*

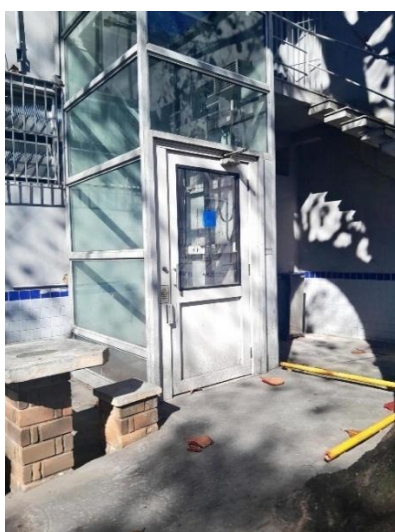
*Figura 71 -Plataforma elevatória sem demarcação*

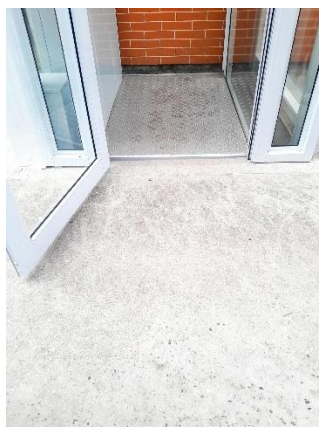
- **Nova Friburgo:** Cabine fora das dimensões (padrão correto: 90 cm x 1,40 m), sem piso tátil junto à porta, sem sinalização sonora.

*Figura 72 - Plataforma sem demarcação e fora das dimensões (Bloco B)*

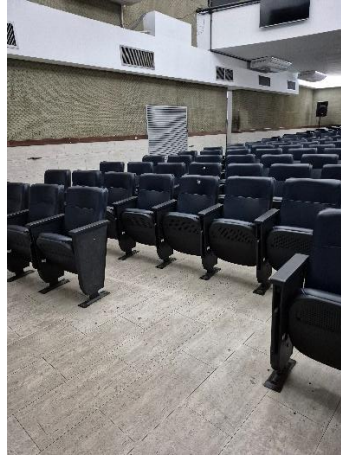
- **Maracanã:** Há espaços reservados, mas não são sinalizados para pessoas com deficiência, não há assento companheiro para PCDs, identificação das cadeiras

para PCDs e obesos, as cadeiras para obesos estão fora das medidas adequadas, ausência de piso tátil de alerta junto aos desníveis na circulação da plateia.

*Figura 75 - Espaços reservados, mas não sinalizados (Auditório 1)*

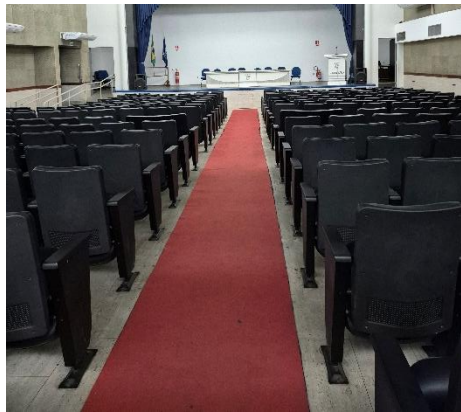
*Figura 76 -Corredor sem piso tátil (Auditório 1)*

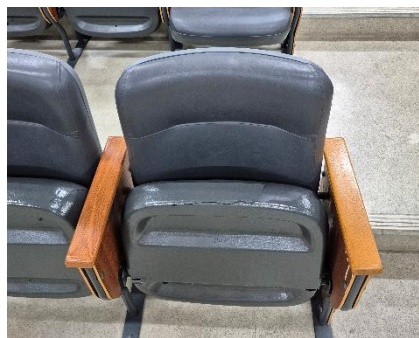
*Figura 77 - Cadeira para pessoa obesa fora do padrão (Auditório 5)*

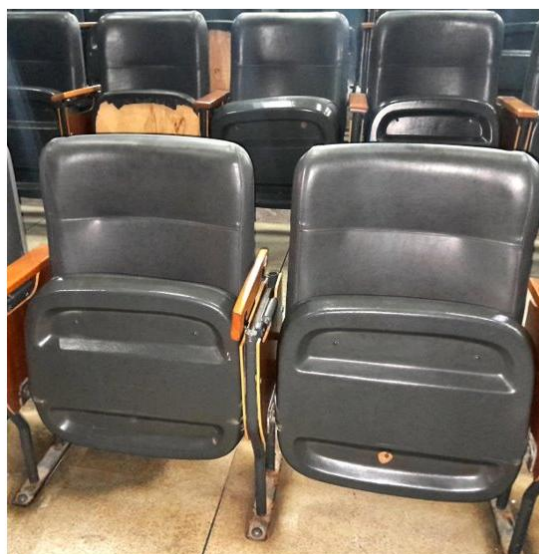
- **Nova Iguaçu:** há espaços reservados, mas não estão sinalizados, sem assento companheiro, cadeira para pessoa obesa fora dos padrões de largura e comprimento.

*Figura 80 - Auditório sem demarcação para PCD e cadeira para pessoa obesa fora do padrão*

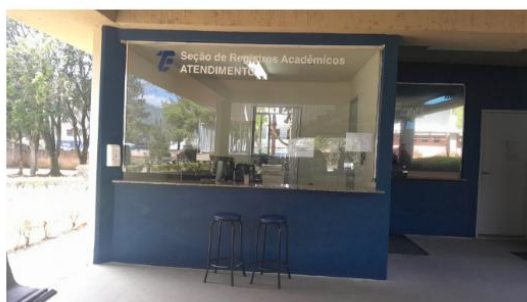
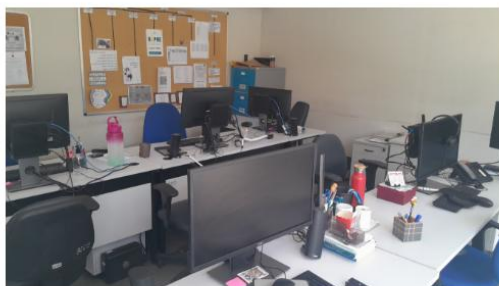
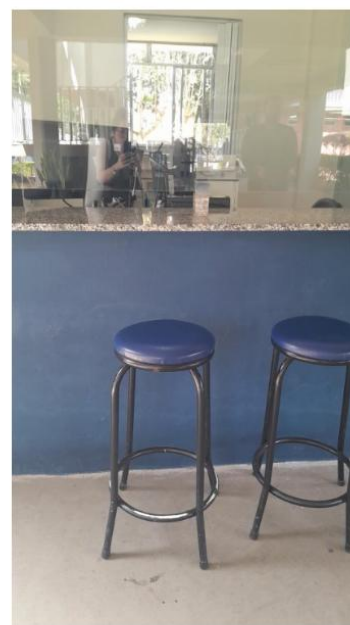
Figura 83 - Recepções e atendimento ao aluno

- **Nova Friburgo:** Ausência de espaços para cadeirantes. Seção de Articulação Pedagógica (SAPED) com acesso apenas por escada.

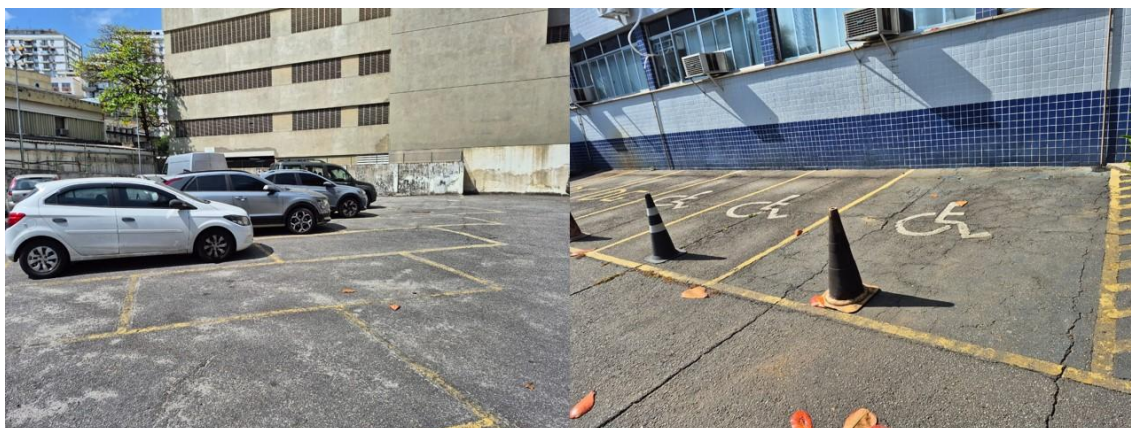
- **Maracanã:** No *Campus 3*, não há reserva de vagas sinalizadas para pessoas com deficiência e idosos. Há, também, piso trepidante e desnivelado. Já, no estacionamento da Av. Maracanã, não há vaga sinalizada para idosos, somente para PCDs. Em relação ao embarque, há muitas desconformidades. No acesso da Av. Maracanã para a parte interna do prédio, há uma coluna e obstáculos no chão que dificultam a passagem de

*Figura 90 – Estacionamento Campus 3 e Av. Maracanã.*

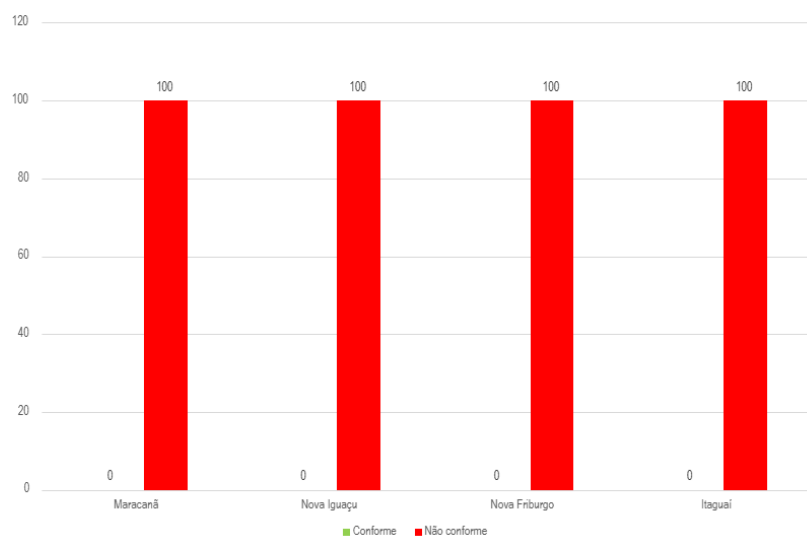
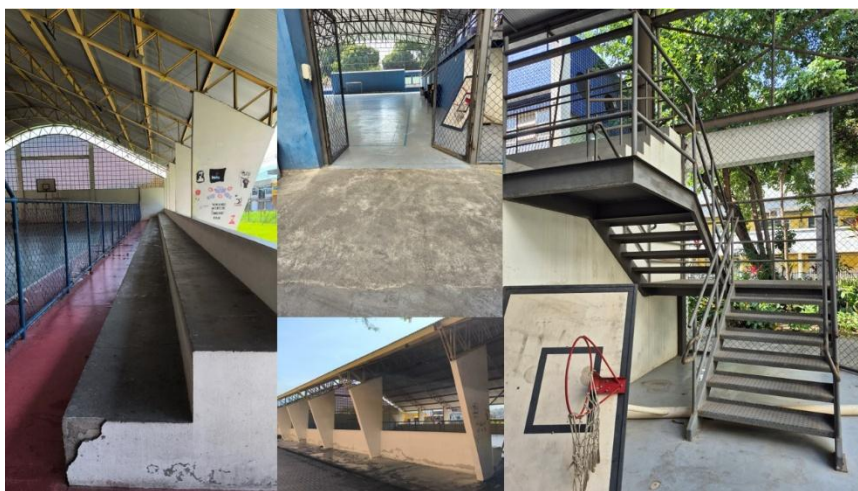
Nas quadras (Figura 93), foram avaliados espaços reservados para cadeirantes, assentos sinalizados e rota acessível. As quadras dos *campi* Maracanã, Nova Iguaçu, Itaguaí e Nova Friburgo estão 100% desconformes, faltando sinalização e áreas adaptadas.

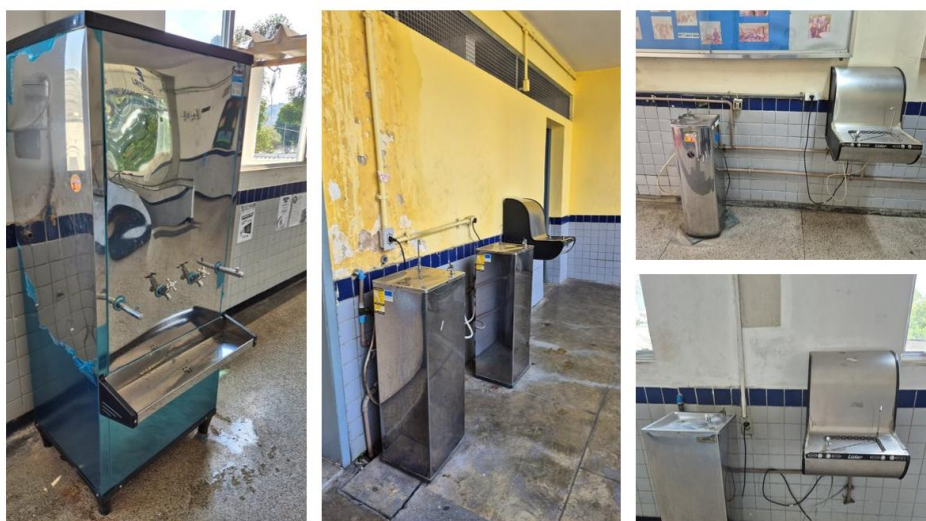
- **Maracaná:** Altura desconforme (padrão: bocal a cerca de 90 cm do chão, com altura livre inferior de no mínimo 0,73 m) e falta de sinalização dos bebedouros.

Figura 96 - Bebedouros unidade Maracaná

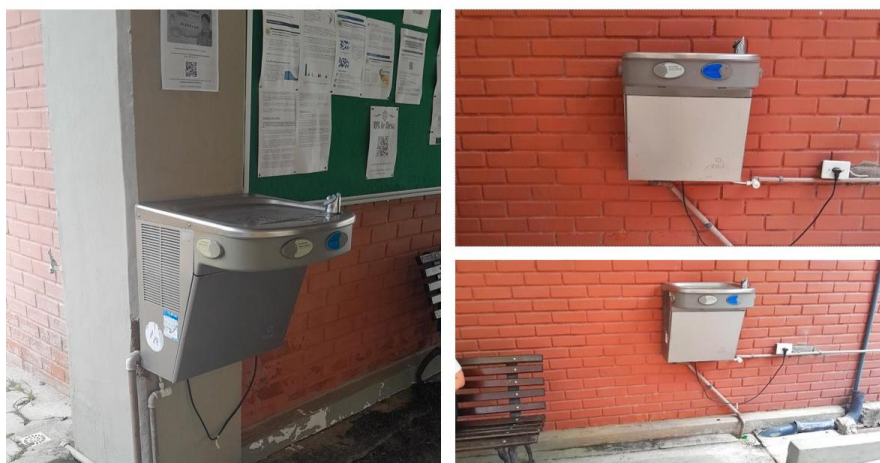
- **Nova Friburgo:** Altura do bebedouro desconforme (padrão: bocal a cerca de 90 cm do chão, com altura livre inferior de no mínimo 0,73 m) e sem sinalização para PCD.

Figura 97 - Bebedouros unidade Nova Friburgo

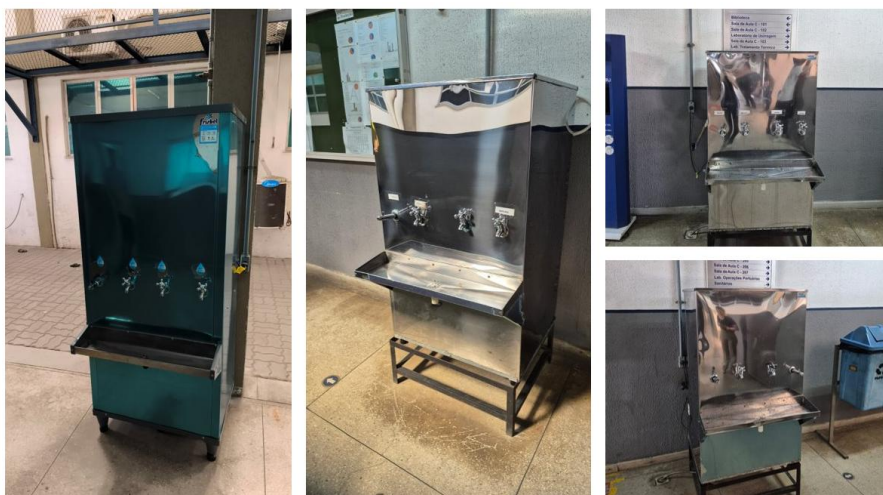
- **Itaguaí:** Bebedouros sem sinalização para PCD.

Figura 98 - Bebedouros Itaguaí

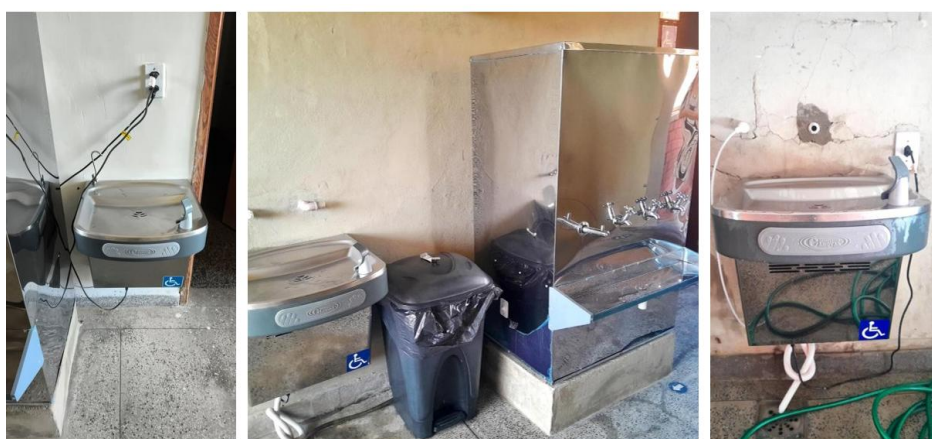
- **Nova Iguaçu:** Altura do bebedouro desconforme (padrão: bocal a cerca de 90 cm do chão, com altura livre inferior de no mínimo 0,73 m).

Figura 99 - Bebedouros Nova Iguaçu

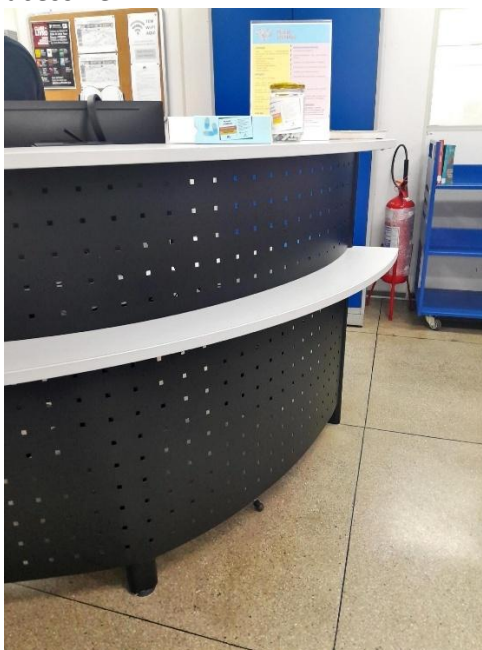
- **Maracaná:** Todos os itens avaliados estão dentro da conformidade.
- **Nova Friburgo:** balcão de atendimento fora dos padrões em relação à altura e ausência de material acessível.

Figura 101 - Balcão biblioteca Nova Friburgo

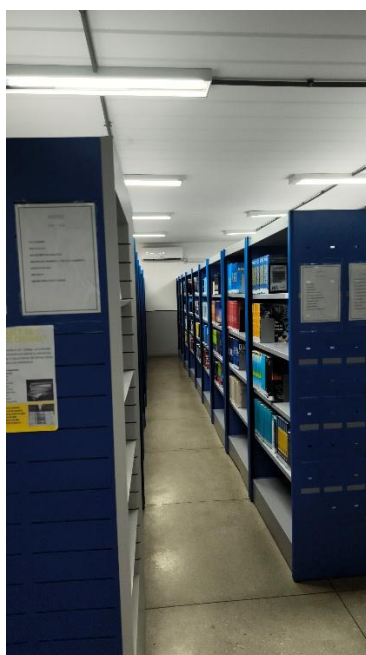
Além disso, alguns corredores são estreitos e dificultam a passagem por pessoas com deficiência. Seguem abaixo os destaques de cada unidade.

*Figura 102 - Corredor biblioteca Nova Friburgo*

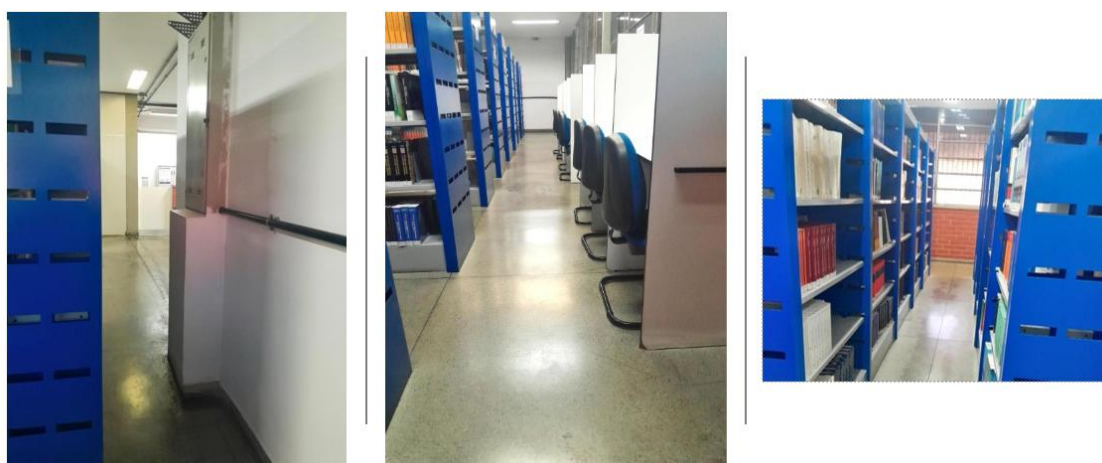
- **Nova Iguaçu:** Largura dos corredores fora do padrão (abaixo de 90 cm) e mobiliário não acessível para cadeirantes.

*Figura 103 - Corredor biblioteca Nova Iguaçu*

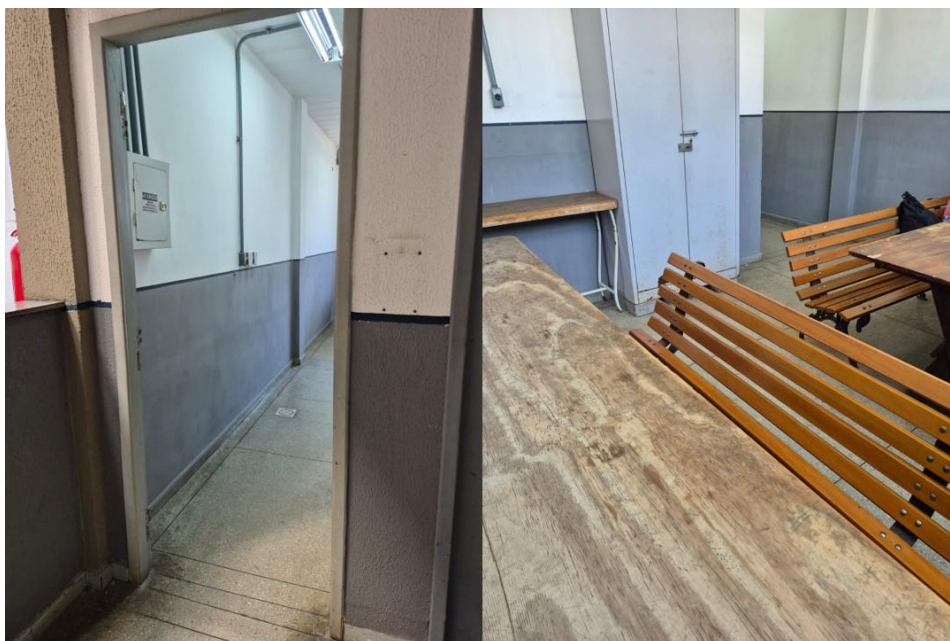
Em alguns *campi*, foi observada a presença de mesas/balcões muito altos para as refeições e verificado pouco espaço para circulação (Figura 105 e Figura 106).

- **Maracanã:** Ausência de cardápio em braile (só havendo esse tipo de material se existir uma necessidade específica de algum aluno). O restante dos itens estava de acordo com a norma vigente.
- **Nova Friburgo:** 100% dentro dos padrões.
- **Itaguaí:** Superfície de apoio para prato/bandeja fora dos padrões (altura entre 0,75 m e 0,85 m do piso) e layout fora dos padrões para circulação.

*Figura 105 - Refeitório em Itaguaí*

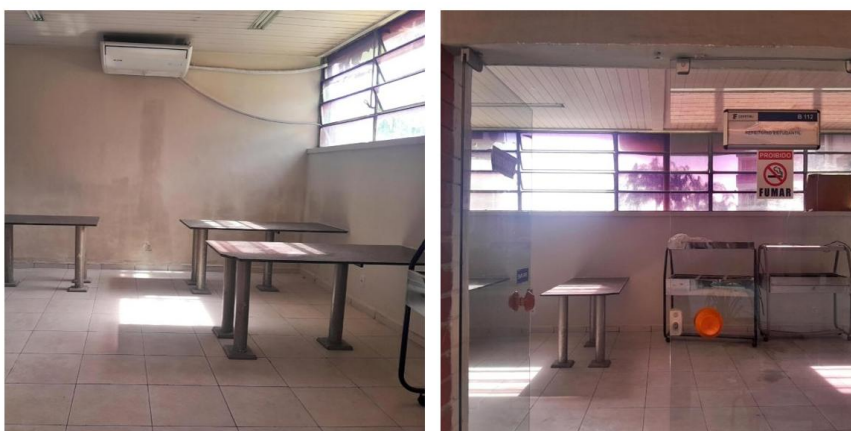
- **Nova Iguaçu:** mesa fora do padrão e superfície de apoio de bandejas fora da altura adequada (padrão: entre 0,75 m e 0,85 m do piso).

*Figura 106 - Refeitório Nova Iguaçu*
